9. ALLEGATO : SCHEDE DI SINTESI DEI RILIEVI E DELLE INDAGINI EFFETTUATE

Campioni 1-2-3

<p>Denominazione campioni: 1-2-3 Ubicazione: Via Hecce Homo,5 Ragusa (RG) Coordinate geografiche: 36°55'45"48 N 14°43'4"80 E Denomin. edificio: Teatro della concordia Destinazione d'uso: teatro comunale</p>	<p>Anno di costruzione: 1841 Livelli fuoriterra: due più seminterrato Interventi subiti: ampliamento e sostituzione di alcuni setti murari con pilastri in c.a. (1950) Tipologie presenti: pietra squadrata in tufo con tessitura differente ad ogni piano</p>
--	---

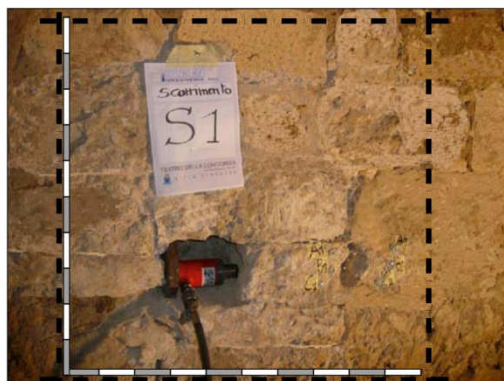
CAMPIONE n°: 1 Ubicazione: Piano Primo Ruolo strutturale: muratura d'ambito Tipologia: Muratura in conci squadrati di pietra tenera (tufo) Tipo paramento: Doppio Spessore sezione: 45 cm	INDAGINI EFFETTUATE		SI	NO
	Rilievo del paramento		x	
	Rilievo sezione			x
	Prova a scorrimento		x	
	Martinetto singolo		x	
	Ingranamento nel piano - metodo LTM			
Ingranamento in sezione- metodo convenzionale

Ingranamento nel piano del paramento L.M.T=1,31 - N.R.

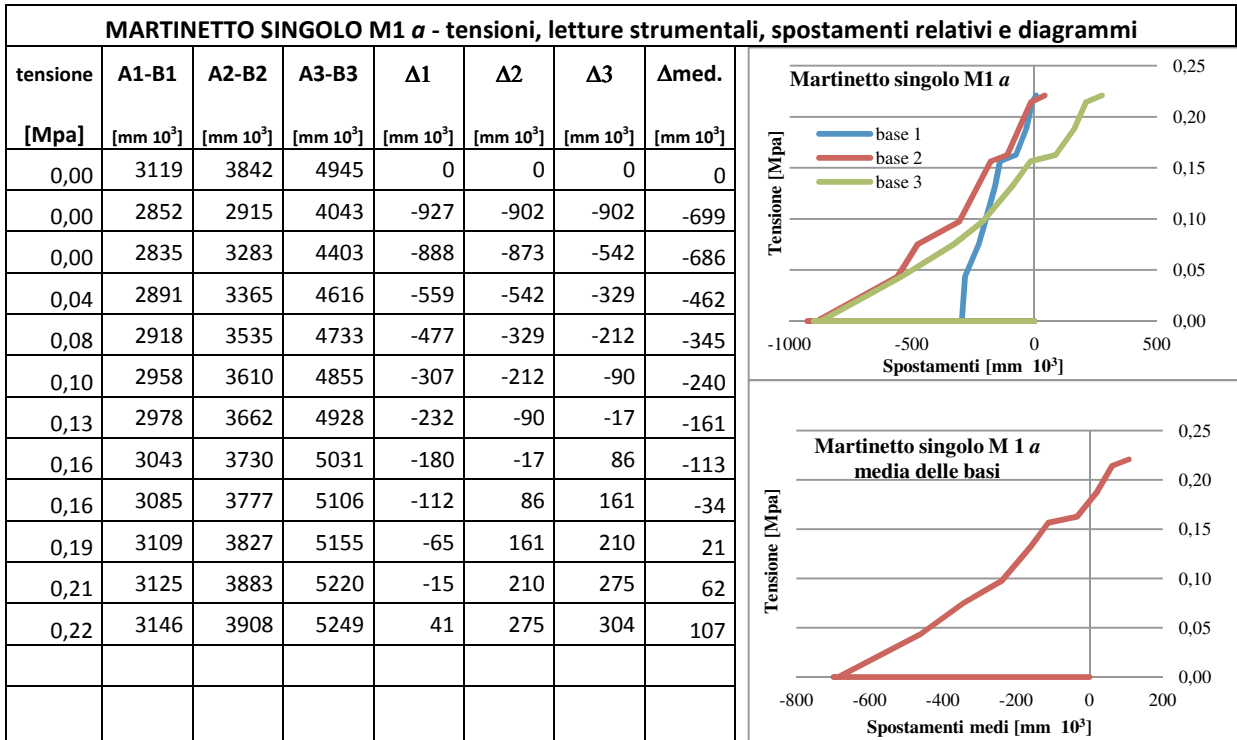
VALUTAZIONE INDICE DI QUALITA' MURARIA

O.R. Orizzontalità dei filari	0,5
P.D. Presenza diatoni/ingranamento trasversale	2
F.EL. Forma degli elementi resistenti	1
S.G. Sfalsamento giunti vert./ingranamento nel piano	0
D.EL. Dimensione degli elementi resistenti	1
MA. Qualità della malta /efficace contatto fra gli el.	2
RE.EL. Resistenza degli elementi	0,7

$IQM=RE.EL.x(OR+PD+F.EL+SG+D.EL+MA)$

IQM=4,55

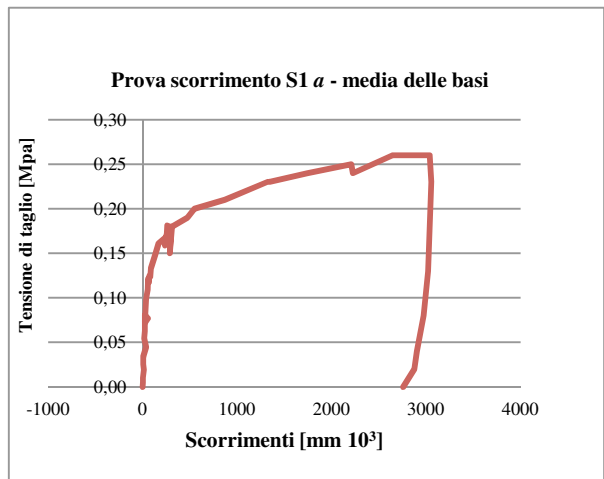
PROVA A SCORRIMENTO S1 α - tensioni, letture strumentali, spostamenti relativi e diagrammi

τ [MPa]	A1-A2 [mm 10 ³]	B1-B2 [mm 10 ³]	C1-C2 [mm 10 ³]	$\Delta 1$ [mm 10 ³]	$\Delta 2$ [mm 10 ³]	$\Delta 3$ [mm 10 ³]	Δ medio [mm 10 ³]
0,00	4551	4088	4405	0	0	0	0
0,00	4545	4090	4401	6	-2	4	3
0,01	4550	4082	4405	1	6	0	2
0,02	4534	4082	4396	17	6	9	11
0,03	4547	4083	4401	4	5	4	4
0,03	4546	4080	4397	5	8	8	7
0,04	4534	4079	4326	17	9	79	35
0,05	4537	4075	4382	14	13	23	17
0,06	4531	4066	4384	20	22	21	21
0,07	4531	4062	4380	20	26	25	24
0,08	4526	4063	4284	25	25	121	57
0,08	4524	4068	4380	27	20	25	24
0,07	4530	4063	4385	21	25	20	22
0,08	4528	4066	4372	23	22	33	26
0,10	4515	4058	4358	36	30	47	38
0,11	4503	4038	4348	48	50	57	52
0,12	4495	4037	4344	56	51	61	56
0,12	4495	4029	4323	56	59	82	66
0,12	4490	4028	4321	61	60	84	68
0,12	4481	4006	4316	70	82	89	80
0,13	4475	3997	4310	76	91	95	87
0,15	4437	3953	4257	114	135	148	132
0,16	4405	3915	4219	146	173	186	168
0,17	4337	3854	4150	214	234	255	234
0,16	4335	3851	4149	216	237	256	236

0,17	4315	3830	4135	236	258	270	255
0,16	4328	3831	4134	223	257	271	250
0,18	4314	3820	4131	237	268	274	260
0,18	4276	3794	4090	275	294	315	295
0,18	4276	3784	4080	275	304	325	301
0,15	4286	3795	4098	265	293	307	288
0,18	4268	3764	4084	283	324	321	309
0,19	4108	3609	3911	443	479	494	472
0,20	4037	3533	3834	514	555	571	547
0,21	3721	3211	3504	830	877	901	869
0,23	3281	2756	3040	1270	1332	1365	1322
0,23	3255	2732	3020	1296	1356	1385	1346
0,24	2874	2332	2604	1677	1756	1801	1745
0,25	2445	1865	2110	2106	2223	2295	2208
0,24	2430	1847	2090	2121	2241	2315	2226
0,26	2035	1428	1648	2516	2660	2757	2644
0,26	1656	1027	1243	2895	3061	3162	3039
0,23	1636	1010	1227	2915	3078	3178	3057
0,13	1670	1047	1265	2881	3041	3140	3021
0,08	1713	1096	1316	2838	2992	3089	2973
0,04	1772	1165	1395	2779	2923	3010	2904
0,02	1797	1198	1425	2754	2890	2980	2875
0,00	1902	1316	1550	2649	2772	2855	2759

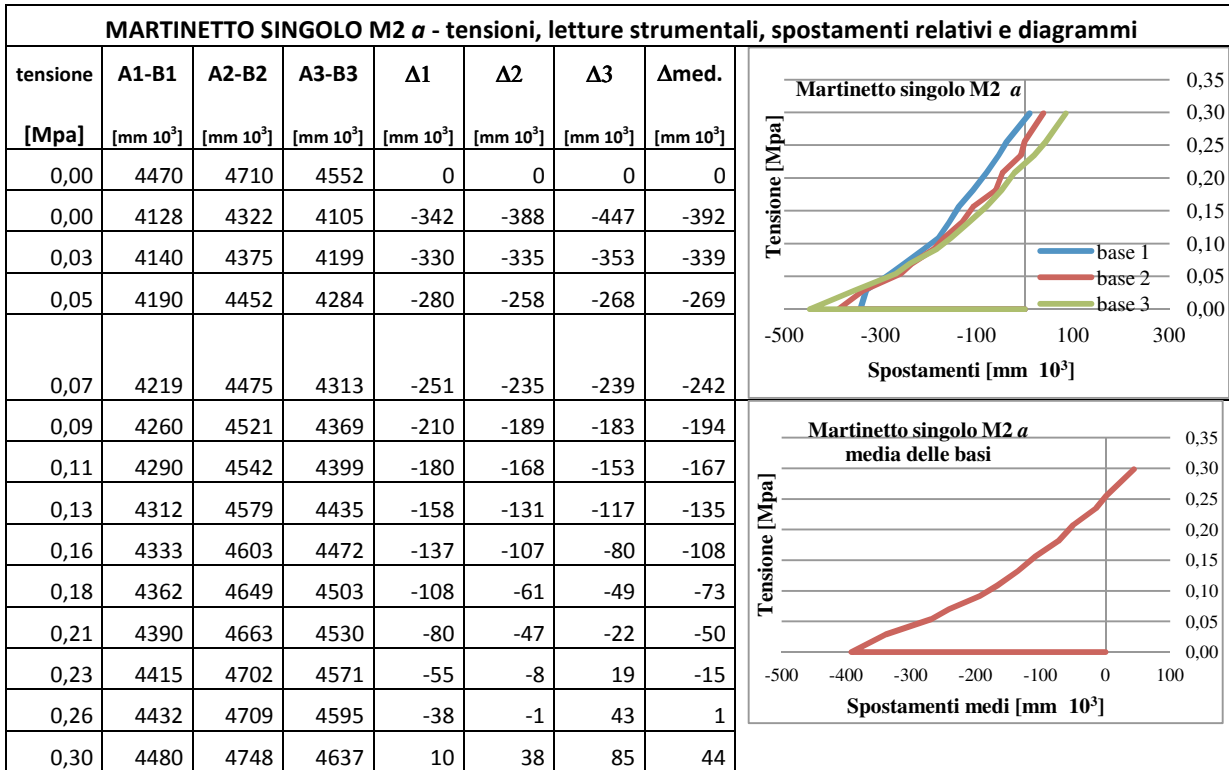
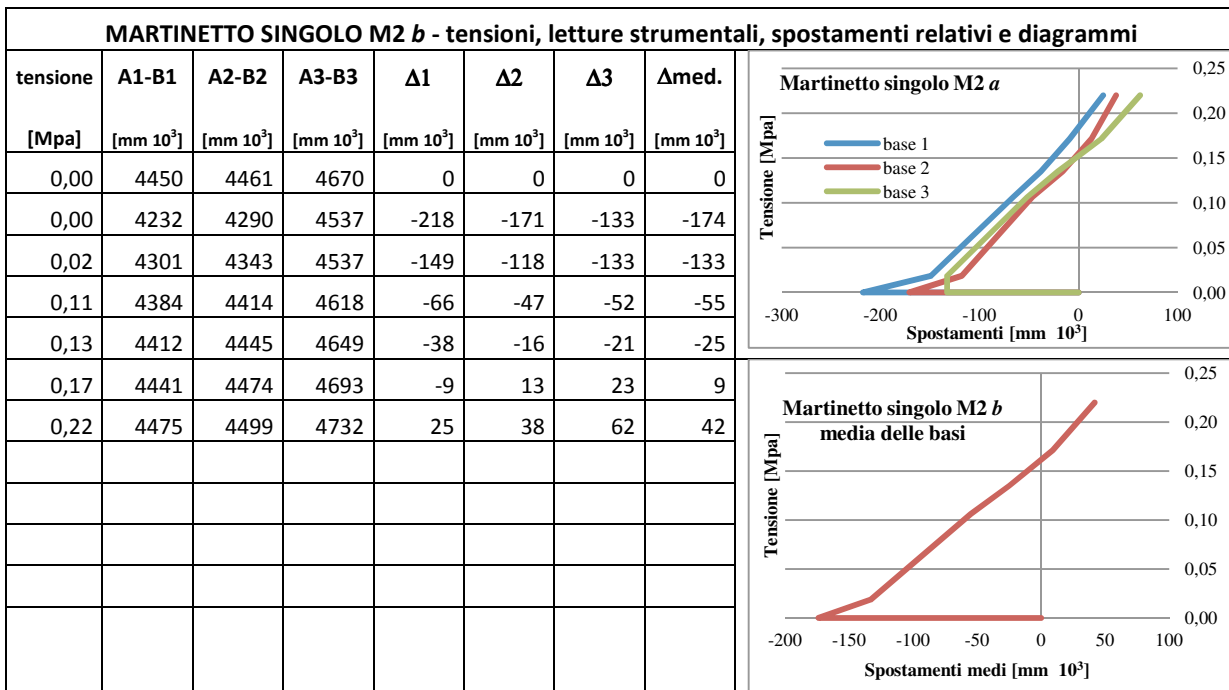
VALUTAZIONE INDICE DI QUALITA' MURARIA

O.R. Orizzontalità dei filari	1
P.D. Presenza diatoni/ingranamento trasversale	2
F.EL. Forma degli elementi resistenti	2
S.G. Sfasamento giunti vert./ingranamento nel piano	1
D.EL. Dimensione degli elementi resistenti	1
MA. Qualità della malta /efficace contatto fra gli el.	2
RE.EL. Resistenza degli elementi	0,7

$$IQM = RE.EL. \times (OR + PD + F.EL + SG + D.EL + MA)$$

$$IQM = 6,3$$

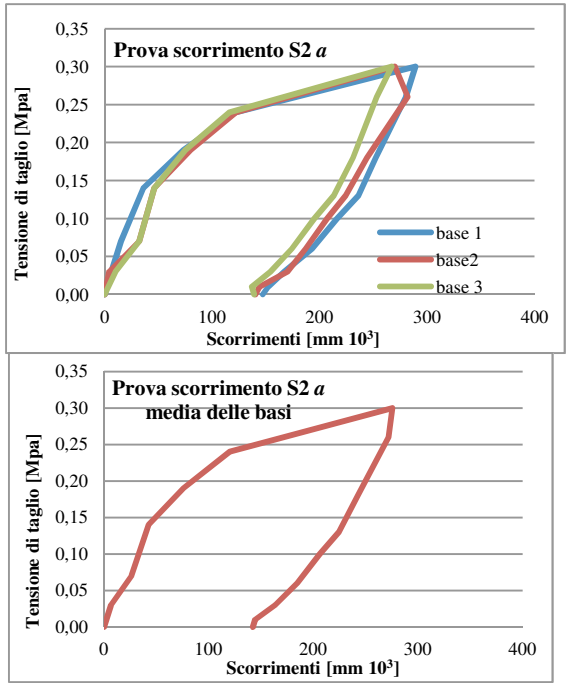
PROVA A SCORRIMENTO S2 a - tensioni, letture strumentali, spostamenti relativi e diagrammi

τ [MPa]	A1-A2 [mm 10 ³]	B1-B2 [mm 10 ³]	C1-C2 [mm 10 ³]	$\Delta 1$ [mm 10 ³]	$\Delta 2$ [mm 10 ³]	$\Delta 3$ [mm 10 ³]	Δ med. [mm 10 ³]
0,0	0,00	4252	4450	4748	0	0	0
11,	0,03	4246	4446	4738	6	4	10
26,	0,07	4237	4418	4716	15	32	32
51,	0,14	4216	4404	4702	36	46	46
70,	0,19	4179	4370	4673	73	80	75
89,	0,24	4130	4328	4632	122	122	116
11	0,30	3963	4180	4481	289	270	267
10	0,26	3972	4168	4495	280	282	253
66,	0,18	4000	4206	4517	252	244	231
50,	0,13	4016	4226	4535	236	224	213
38,	0,10	4036	4243	4553	216	207	195
21,	0,06	4059	4263	4574	193	187	174
11,	0,03	4085	4280	4594	167	170	154
4,1	0,01	4100	4306	4611	152	144	137
0,0	0,00	4105	4310	4609	147	140	139

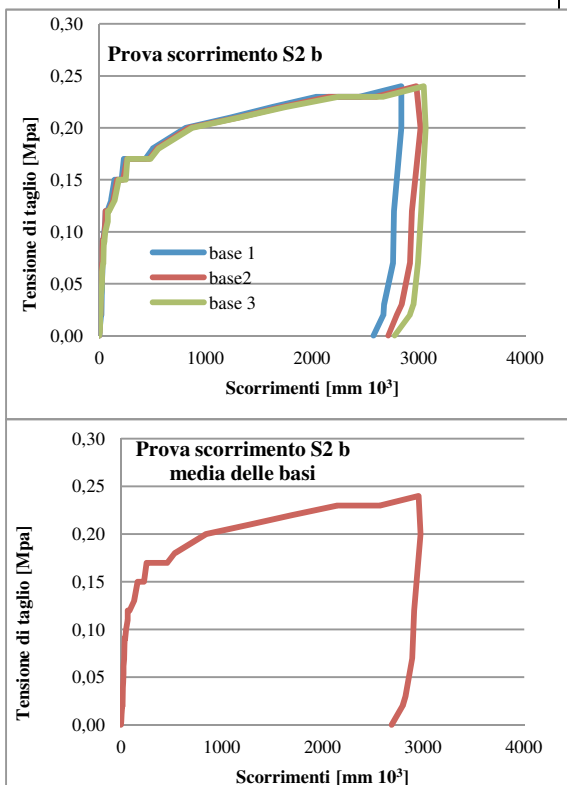
PROVA A SCORRIMENTO S2 b - tensioni, letture strumentali, spostamenti relativi e diagrammi

τ [MPa]	A1-A2 [mm 10 ³]	B1-B2 [mm 10 ³]	C1-C2 [mm 10 ³]	$\Delta 1$ [mm 10 ³]	$\Delta 2$ [mm 10 ³]	$\Delta 3$ [mm 10 ³]	Δ med. [mm 10 ³]
0,00	4325	4783	4196	0	0	0	0
0,00	4323	4780	4192	2	3	4	3
0,01	4318	4777	4189	7	6	7	7
0,02	4308	4774	4187	17	9	9	12
0,02	4304	4771	4185	21	12	11	15
0,04	4302	4768	4180	23	15	16	18
0,04	4300	4765	4173	25	18	23	22
0,05	4299	4762	4171	26	21	25	24
0,06	4297	4761	4169	28	22	27	26
0,07	4296	4757	4161	29	26	35	30
0,07	4294	4755	4159	31	28	37	32
0,08	4293	4753	4155	32	30	41	34
0,09	4292	4751	4153	33	32	43	36
0,09	4290	4747	4150	35	36	46	39
0,10	4278	4734	4141	47	49	55	50
0,11	4270	4726	4116	55	57	80	64
0,12	4265	4725	4115	60	58	81	66
0,12	4251	4694	4104	74	89	92	85
0,13	4214	4651	4053	111	132	143	129
0,15	4182	4616	4014	143	167	182	164
0,15	4116	4558	3948	209	225	248	227
0,17	4095	4522	3932	230	261	264	252
0,17	3894	4315	3715	431	468	481	460
0,18	3824	4242	3640	501	541	556	533
0,20	3511	3939	3327	814	844	869	842

0,21	3094	3481	2885	1231	1302	1311	1281

0,22	2700	3068	2449	1625	1715	1747	1696
0,23	2287	2628	1952	2038	2155	2244	2146
0,2	1881	2185	1535	2444	2598	2661	2568
0,2	1490	1808	1151	2835	2975	3045	2952
0,2	1489	1768	1134	2836	3015	3062	2971
0,1	1558	1848	1176	2767	2935	3020	2907
0,0	1569	1867	1206	2756	2916	2990	2887
0,0	1652	1944	1247	2673	2839	2949	2820
0,0	1659	1991	1280	2666	2792	2916	2791
0,0	1750	2072	1424	2575	2711	2772	2686

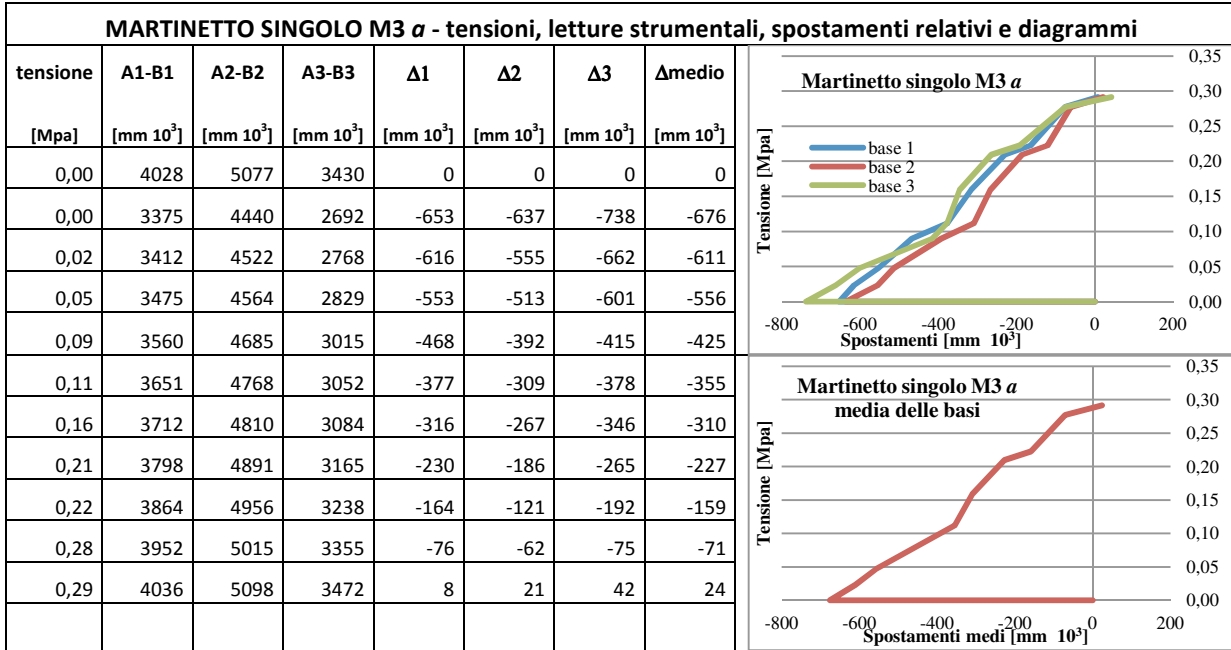
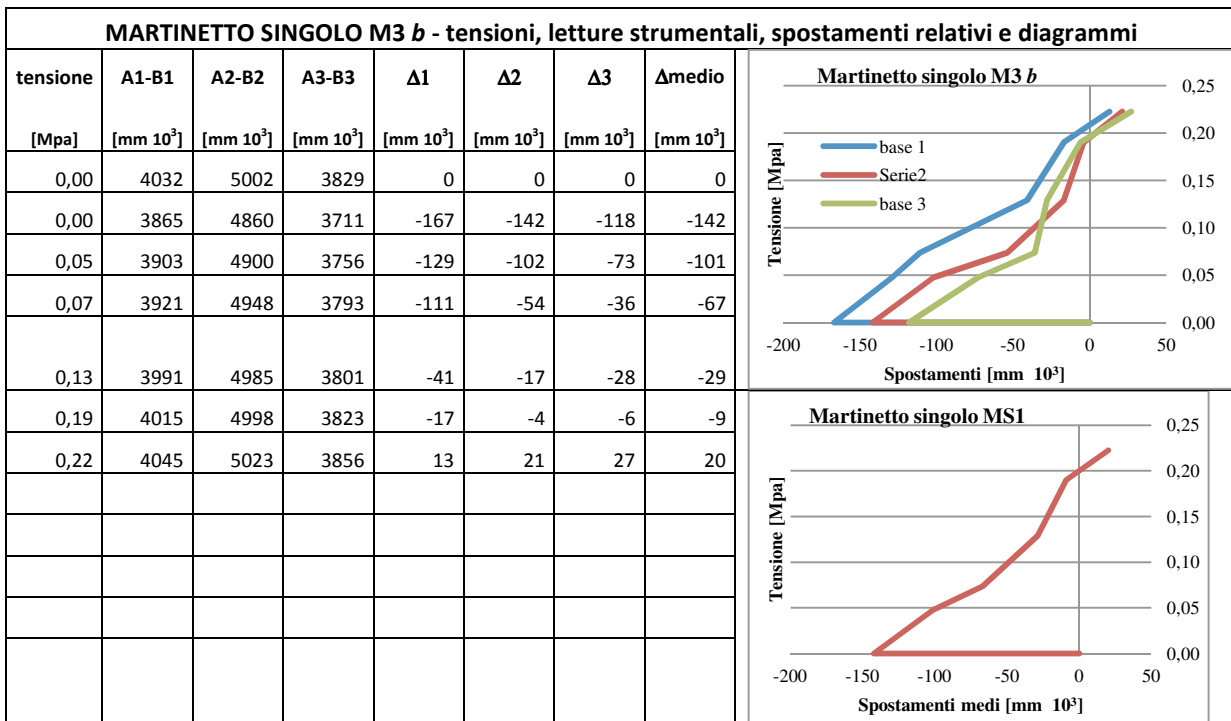
Indagini in situ

VALUTAZIONE INDICE DI QUALITA' MURARIA

O.R. Orizzontalità dei filari	1
P.D. Presenza diatoni/ingranamento trasversale	2
F.EL. Forma degli elementi resistenti	2
S.G. Sfalramento giunti vert./ingranamento nel piano	2
D.EL. Dimensione degli elementi resistenti	1
MA. Qualità della malta /efficace contatto fra gli el.	2
RE.EL. Resistenza degli elementi	0,7

$IQM=RE.EL.x(OR+PD+F.EL+SG+D.EL+MA)$

IQM=7

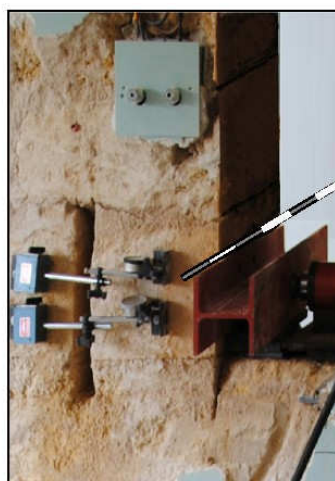
CAMPIONE n°: 4 Ubicazione: Piano terra Ruolo strutturale: muratura d'ambito Tipologia: Muratura in conci squadrati di pietra tenera (arenaria) Tipo paramento: singolo Spessore sezione: 30 cm	INDAGINI EFFETTUATE		SI	NO
	Rilievo del paramento		x	
	Rilievo sezione		x	
	Prova a scorrimento		x	
	Martinetto singolo		x	
	Ingranamento nel piano - metodo LTM			
	Ingranamento in sezione- metodo LTM

Ingranamento nel piano del paramento L.M.T=1,43 - P.R.

Orizzontalità dei filari - R.

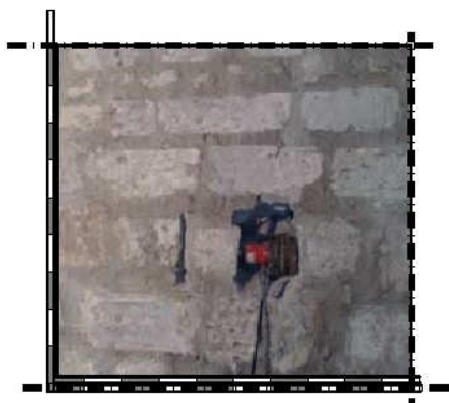
CAMPIONE n°: 6 Ubicazione: Piano terra Ruolo strutturale: muratura di spina Tipologia: Muratura in conci squadrati di pietra tenera (tufo) Tipo paramento: Doppio Spessore sezione: 40 cm	INDAGINI EFFETTUATE		SI	NO
	Rilievo del paramento		x	
	Rilievo sezione		x	
	Prova a scorrimento		x	
	Martinetto singolo		x	
Ingranamento nel piano - metodo LTM				
Ingranamento in sezione- metodo convenzionale

Ingranamento nel piano del paramento L.M.T=1,45 - P.R.

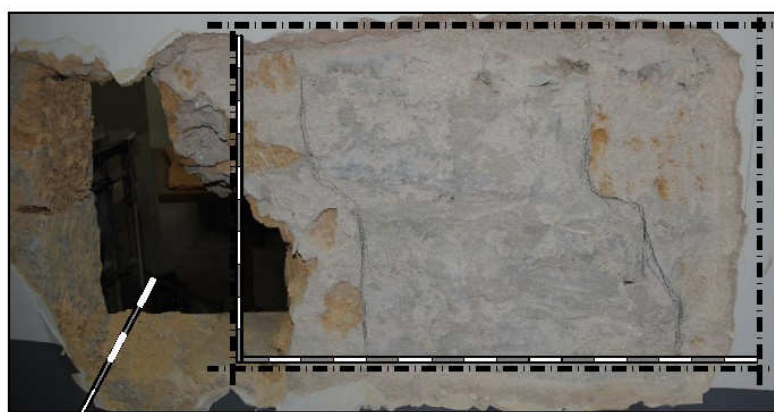
Nota: malta scarsamente coesa con giunti erosi

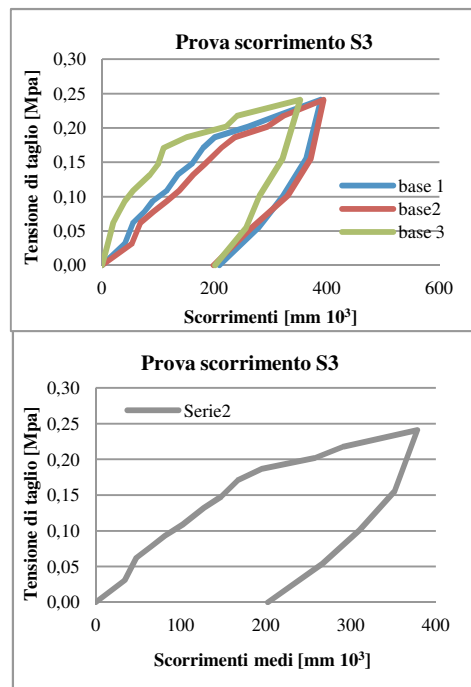
PROVA A SCORRIMENTO S10 a - tensioni, letture strumentali, spostamenti relativi e diagrammi

τ [MPa]	A1-A2 [mm 10 ³]	B1-B2 [mm 10 ³]	C1-C2 [mm 10 ³]	$\Delta 1$ [mm 10 ³]	$\Delta 2$ [mm 10 ³]	$\Delta 3$ [mm 10 ³]	Δ med. [mm 10 ³]
0,00	3043	2100	2965	0	0	0	0
0,03	3083	2153	2975	40	53	10	34
0,06	3098	2168	2985	55	68	20	48
0,08	3118	2191	2995	75	91	30	65
0,09	3133	2215	3005	90	115	40	82
0,11	3158	2237	3020	115	137	55	102
0,13	3178	2262	3050	135	162	85	127
0,15	3203	2283	3065	160	183	100	148
0,17	3223	2312	3075	180	212	110	167
0,19	3243	2336	3115	200	236	150	195
0,20	3268	2367	3155	260	294	220	258
0,22	3293	2416	3205	310	323	240	291
0,24	3313	2436	3281	389	394	352	378
0,16	3676	2807	3602	363	371	321	352
0,10	3998	3137	3882	322	330	280	311
0,05	4276	3403	4138	278	266	256	267
0,00	4485	3601	4339	209	198	201	203

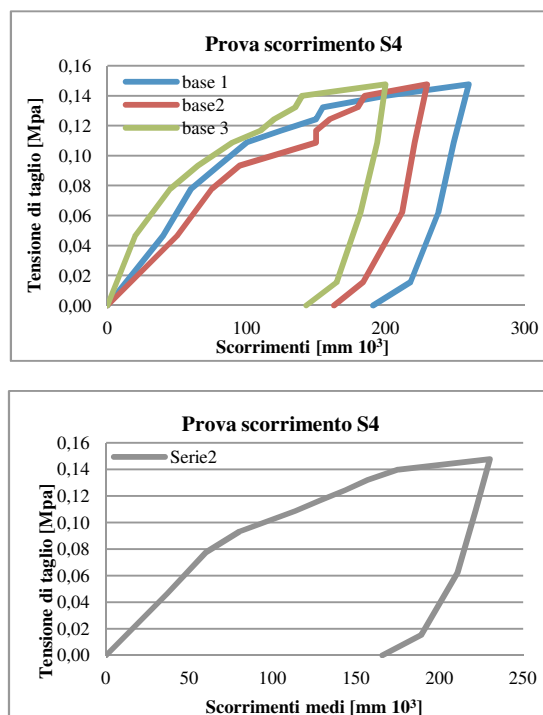
PROVA A SCORRIMENTO S10 b - tensioni, letture strumentali, spostamenti relativi e diagrammi

τ [MPa]	A1-A2 [mm 10 ³]	B1-B2 [mm 10 ³]	C1-C2 [mm 10 ³]	$\Delta 1$ [mm 10 ³]	$\Delta 2$ [mm 10 ³]	$\Delta 3$ [mm 10 ³]	Δ med. [mm 10 ³]
0,00	1986	1678	1835	0	0	0	0
0,05	2026	1728	1855	40	50	20	37
0,08	2046	1753	1880	60	75	45	60
0,09	2066	1773	1900	80	95	65	80
0,11	2086	1828	1925	100	150	90	113
0,12	2111	1828	1945	125	150	110	128
0,12	2136	1838	1955	150	160	120	143
0,13	2141	1858	1970	155	180	135	157
0,14	2186	1863	1975	200	185	140	175
0,15	2246	1908	2035	260	230	200	230
0,11	2235	1899	2029	249	221	194	221
0,06	2224	1890	2017	238	212	182	211
0,02	2204	1862	2000	218	184	165	189
0,00	2177	1841	1978	191	163	143	166

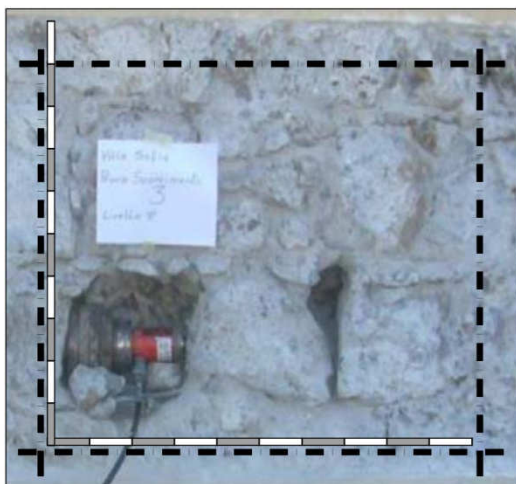
CAMPIONE n°: 15 Ubicazione: Piano Secondo Ruolo strutturale: muratura di spina Tipologia: Muratura in conci lavici sbozzati Tipo paramento: Doppio Spessore sezione: 30 cm	INDAGINI EFFETTUATE		SI	NO
	Rilievo del paramento	x		
	Rilievo sezione			x
	Prova a scorrimento	x		
	Martinetto singolo	x		
	Ingranamento nel piano - metodo LTM			
	Ingranamento in sezione- metodo convenzionale

Ingranamento nel piano del paramento L.M.T=1,43 - P.R.
