**DOTTORATO DI RICERCA IN STORIA E RESTAURO DELL'ARCHITETTURA**

**IL RESTAURO COME INTERVENTO STRUTTURALE:  
UN APPROCCIO CRITICO ALLE TECNICHE ATTRAVERSO  
L'ATTIVITÀ DI FERDINANDO FORLATI (1882-1975)**

Dottorando  
Gabriele BOTTI

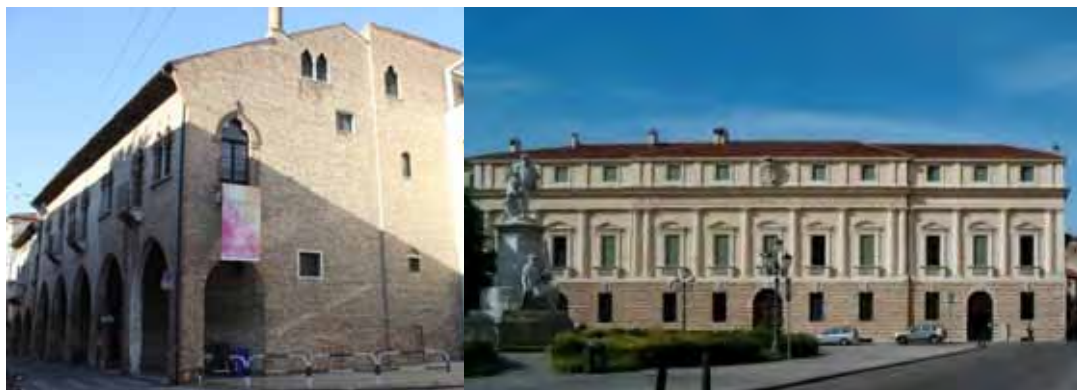
A sinistra: Treviso, la casa “da Noal” ricostruita dopo il bombardamento del 1945. A destra: Vicenza, il palazzo vescovile ricostruito dopo i bombardamenti, aggiungendo il piano attico.

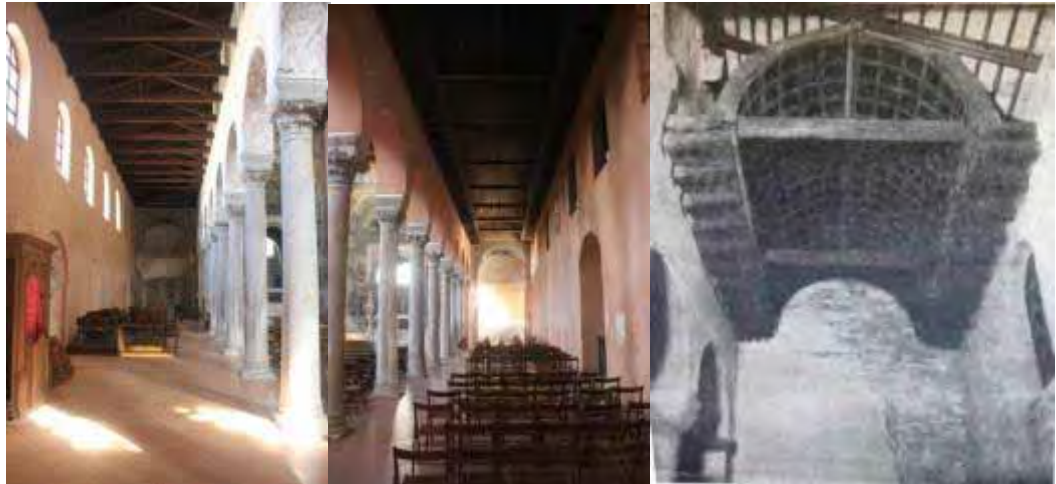
*Parenzo, Basilica Eufrasiana. A sinistra e al centro: i soffitti delle navate nel 2013. A destra: foto storica che mostra la ricostruzione del soffitto del XIV secolo (da B. TAMARO, L'attività istriana della Soprintendenza regionale alle opere di antichità ed arte, in AMSI, a. XLIV (1927), fig. 2).*

Frequente fu anche il rinnovamento di coperture e di elementi lignei, all'occorrenza riproposti secondo le linee primitive: all'Eufrasiana le coperture della navata laterali furono riproposte secondo gli schemi ipotizzati sulla base delle tracce rinvenute: a capriate in quella di sinistra corrispondente alla fase primitiva, a carena in quella di destra corrispondente a una fase del XV secolo. Nella cattedrale di S. Giusto fu modificata la quota di imposta della nuova copertura sulla base delle tracce nelle murature.

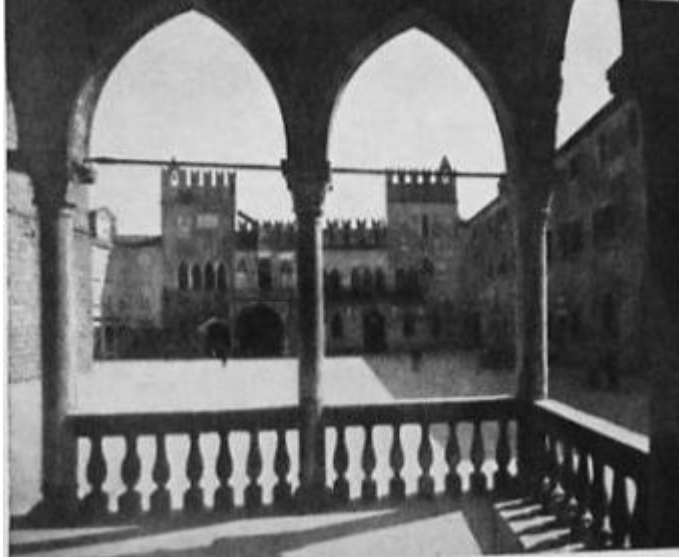
*Capodistria, la loggia dopo il restauro in cui furono consolidati i capitelli con nuclei interni portanti in cemento armato. Il restauro comportò la liberazione delle arcate dalle vetrare che le occludevano. (in F. Forlati, L'arte moderna e la tecnica d'oggi nel restauro monumentale, 1940, fig. 6).*

Un solaio piano in cemento armato fu costruito nel 1930 a Parenzo per realizzare una terrazza per proteggere i mosaici rinvenuti sul lato settentrionale della Basilica Eufrasiana. Per il rinforzo di capitelli lesionati, ritenuti inadatti all'assolvimento della funzione portante, Forlati optò per un consolidamento mediante l'inserimento di nuclei

portanti interni, realizzati in cavità appositamente create dopo lo smontaggio dei capitelli e pertanto non visibili al termine dell'intervento. Ciò consentì la conservazione dell'elemento architettonico storico e della patina superficiale, delegando ai nuovi elementi strutturali la funzione statica. Tale tecnica fu adottata nel consolidamento della Loggia di Capodistria.

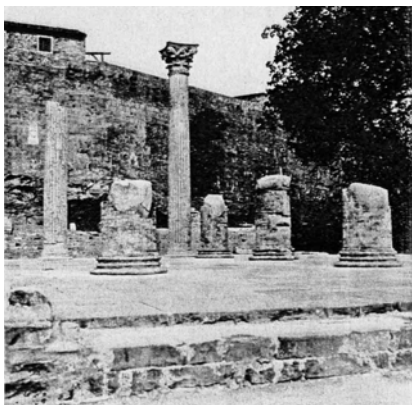
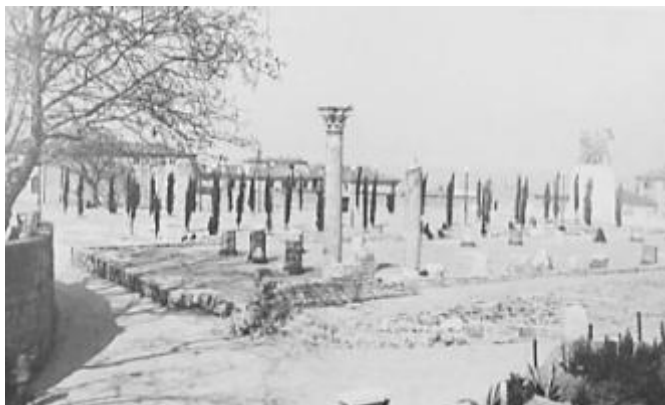
*Trieste, colle di S. Giusto, "basilica romana": saggio di ricomposizione delle colonne con integrazione di materiale laterizio in una foto storica e attuale. (foto storica in Bruna Forlati Tamaro, *La basilica romana di Trieste sul colle di S. Giusto*, Milano, 1969, fig. 5).*

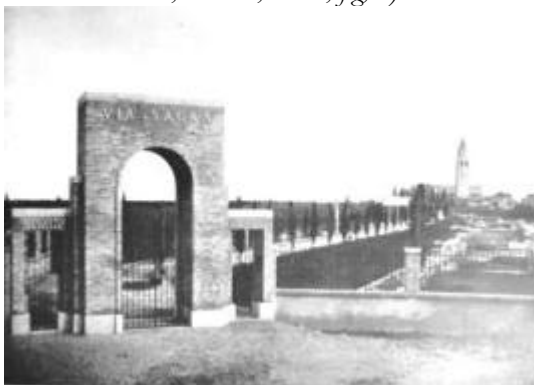
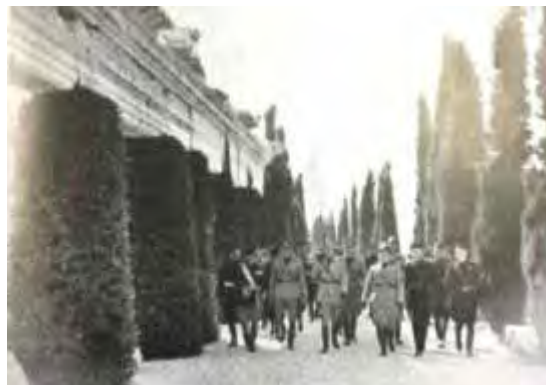
*Aquileia, viale degli scavi: passeggiata archeologica che conduce dal porto fluviale alla basilica patriarcale. Il portale moderno progettato da Forlati e la sistemazione di reperti archeologici rinvenuti durante lo scavo: si possono notare le reintegrazioni in cemento prive di ornamento e gli elementi vegetali che mascherano i supporti murari della cornice (in "Aquileia Nostra", 1938, foto realizzata in occasione della visita di Mussolini ad Aquileia).*

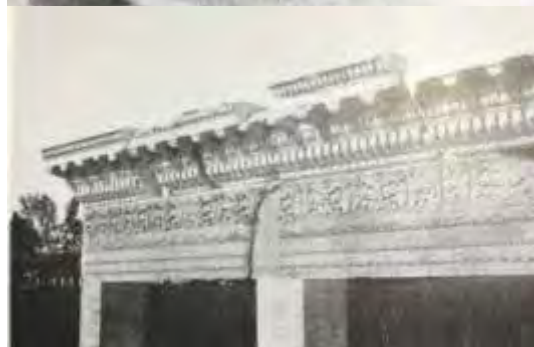
*Aquileia, foro romano: veduta d'insieme durante lo scavo, durante i lavori di ricomposizione delle colonne (in "Aquileia nostra", 1934).*

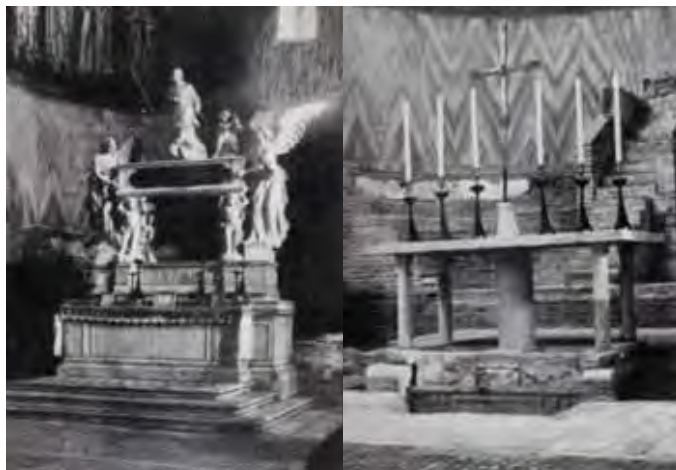
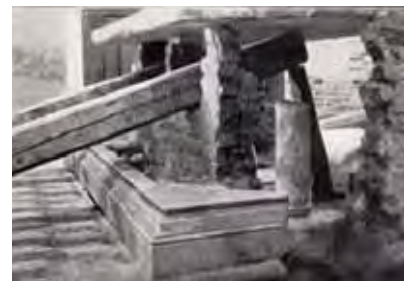
Torcello, basilica di S. Maria Assunta: altare maggiore prima e dopo i lavori. A destra: documentazione delle strutture superstiti. (in F. FORLATI, *L'altare maggiore della basilica di Torcello*, cit. figg. 1, 2, 5).

Alcuni lavori realizzati in questo periodo possono esemplificare meglio i concetti espressi. Sull'isola di Torcello, negli anni trenta, fu realizzato un importante intervento di restauro alla basilica di S. Maria Assunta. Il volume pubblicato al termine dei lavori dimostra l'accurato studio storico del sito e del monumento, dei suoi aspetti costruttivi e degli apparati decorativi<sup>32</sup>. Nel proprio contributo Forlati illustrò le indagini compiute sulla fabbrica alla ricerca di strutture superstiti delle diverse fasi, nel tentativo di individuare gli elementi più antichi conservati, tra cui rilevò l'altare e alcune strutture superstiti del battistero, datate dall'autore al VII secolo. L'altare fu rinvenuto pressoché completo, occultato e parzialmente reimpiegato in quello barocco: quest'ultimo fu rimosso mentre quello antico fu restaurato in sito, ricomposto con gli elementi delocalizzati e reintegrato in quelli perduti; del battistero fu riproposta invece una restituzione grafica dell'alzato.

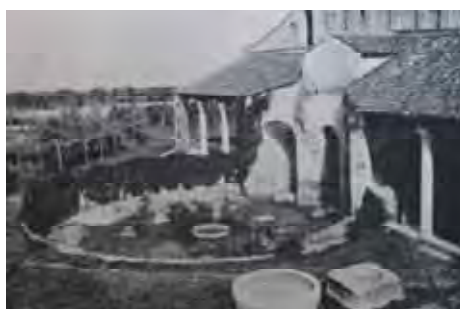
Torcello, Battistero presso la basilica di S. Maria Assunta. Foto storica con le strutture superstiti e disegni con ipotesi restitutive dell'alzato (in F. FORLATI, *L'architettura a Torcello*, cit. figg. 46, 48, 49).

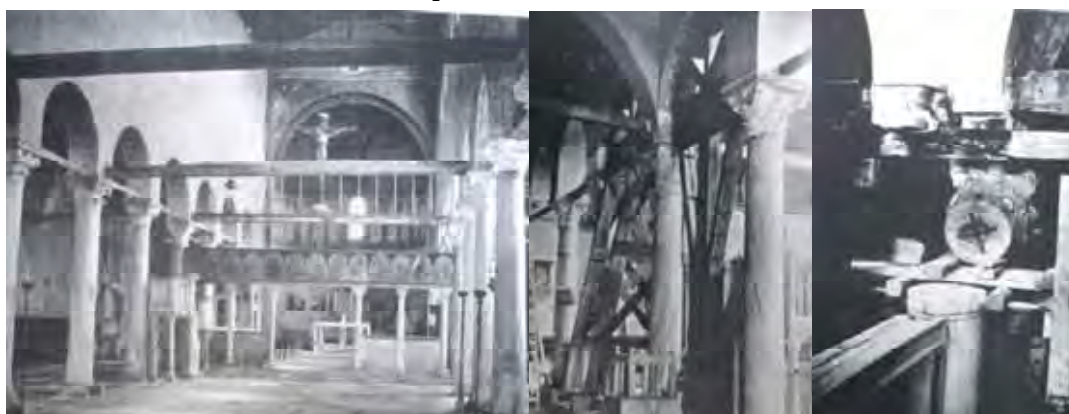
Foto della navata centrale dopo il restauro. Al centro e a destra: fasi di rimozione di un capitello per il rinforzo con un nucleo interno in bronzo (in F. FORLATI, *L'architettura a Torcello*, cit. figg. 59, 68, 69).

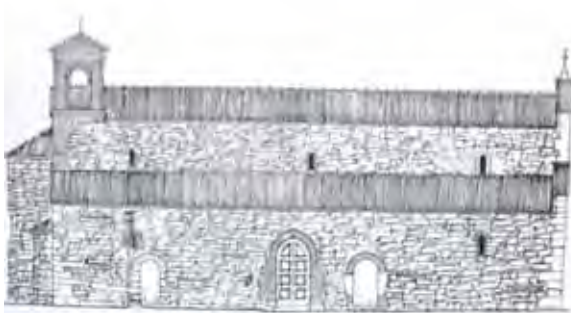
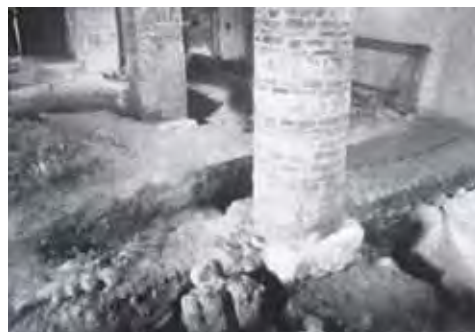
*Sommacampagna (VR), pieve di S. Andrea, 1941 ca. Rilievo dello stato di fatto in cui la caratterizzazione del prospetto indica i diversi tipi murari e le tracce di aperture tamponate. A destra: indagini nel sottosuolo all'interno dell'edificio (in F. FORLATI, *La pieve di S. Andrea di Sommacampagna*, cit., figg. 7, 19).*

Nella pieve di S. Andrea a Sommacampagna, in provincia di Verona, restaurata nei primi anni quaranta fu applicata la medesima metodologia di lavoro, attuata attraverso il rilievo geometrico, storico e costruttivo della fabbrica per individuare le diverse fasi di trasformazione dell'edificio, documentate da riscontri sulle strutture materialmente conservate. Il restauro prevede la rimozione di elementi recenti o ritenuti incongrui: tra questi le numerose lastre tombali e i monumenti sepolcrali sui prospetti esterni, che comportarono le ampie riprese del paramento murario con nuovo materiale, e la rimozione delle scialbature che nascondevano gli affreschi di varie epoche e di cui quella più antica fu datata all'XI secolo. Furono riaperte diverse finestre tamponate e ricostruite le absidi minori, parzialmente demolite nel XIX secolo. Le murature furono consolidate con l'ampliamento delle fondazioni, con iniezioni e riprese murarie, integrando collegamenti in cemento armato nascosti nelle strutture. Gli interventi in copertura preservarono tutte le orditure in buono stato (in gran parte del XV secolo) e sostituirono le parti lignee degradate con elementi di recupero. Dopo la rimozione degli scialbi, gli affreschi furono restaurati con interventi di pulitura e consolidamento; le lacune furono trattate con un intonaco in sottosquadro a tinta neutra, riproducendo in

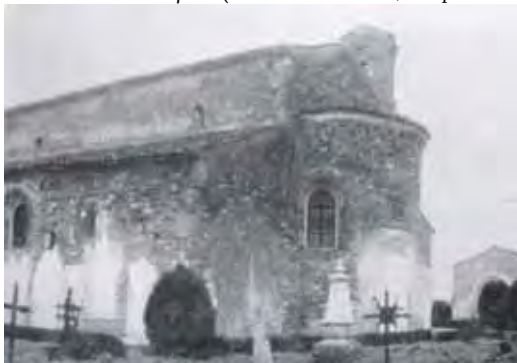
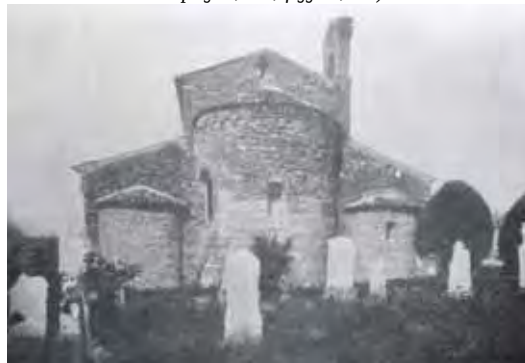
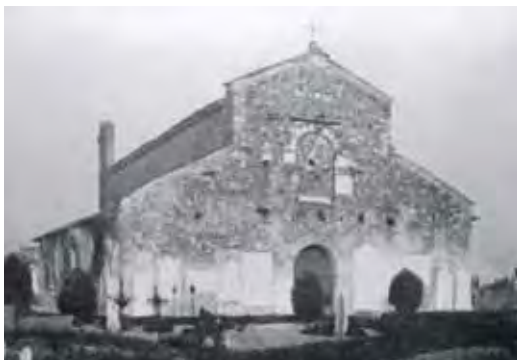
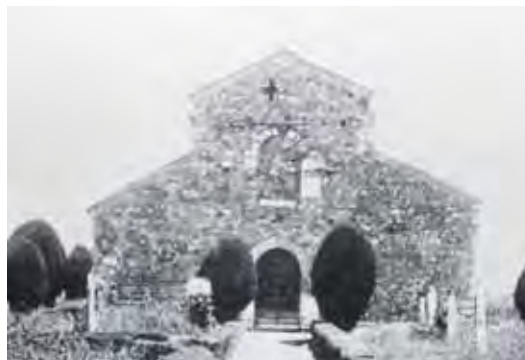
*Immagini dell'abside e della facciata, prima e dopo i lavori. Si possono notare le rimozione delle lastre sui prospetti e le riprese del paramento, e la ricostruzione delle absidi minori (in F. FORLATI, *La pieve di S. Andrea di Sommacampagna*, cit., figg. 13, 24, 25, 26).*

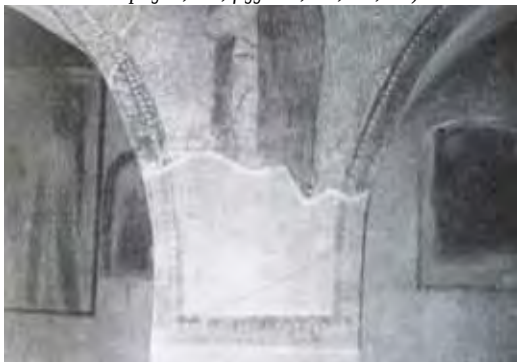
*Affresco della navata dopo il restauro: si può notare il trattamento delle lacune con la stesura di un intonaco in sottosquadro a tinta neutra e la ripresa delle fasce decorative di tipo geometrico in sottotono, senza reintegrazioni dell'apparato figurativo (in F. FORLATI, *La pieve di S. Andrea di Sommacampagna*, cit., fig. 18).*

tono più spento le fasce pittoriche perdute con caratteristiche geometriche ed evitando le reintegrazioni negli apparati figurativi<sup>33</sup>.

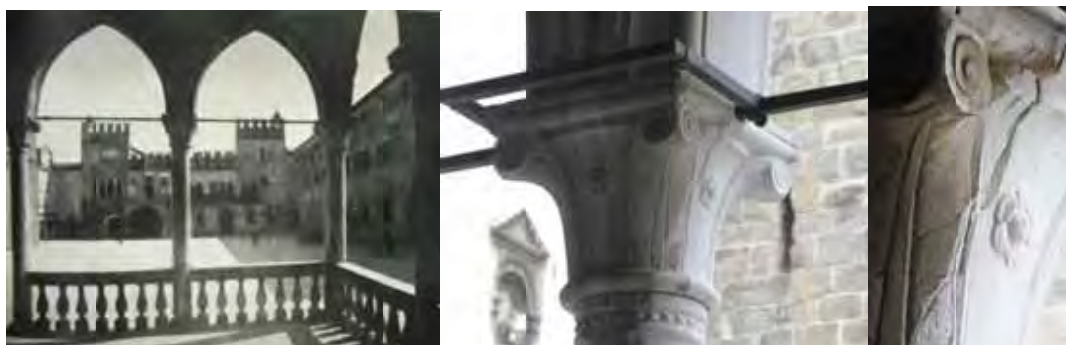
*Capodistria (Slovenia), Loggia. A sinistra foto storica della loggia dopo il restauro. Al centro e a destra: foto recente di un capitello lesionato e consolidato con un nucleo portante interno negli anni trenta. Il dettaglio mostra la lesione ancora oggi visibile.*

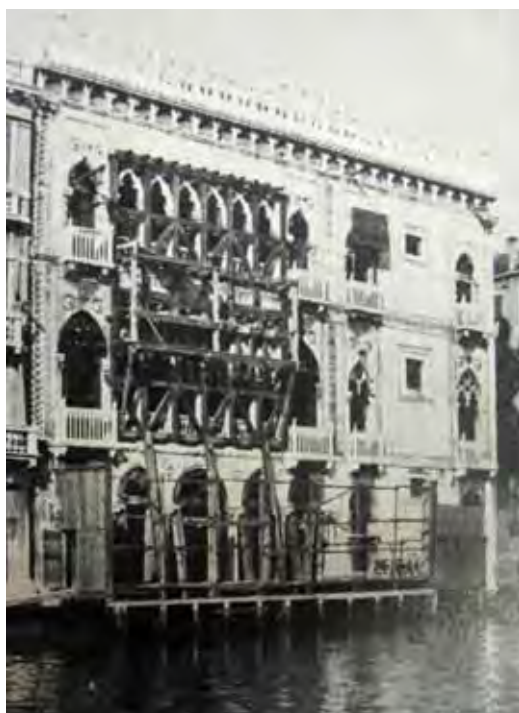
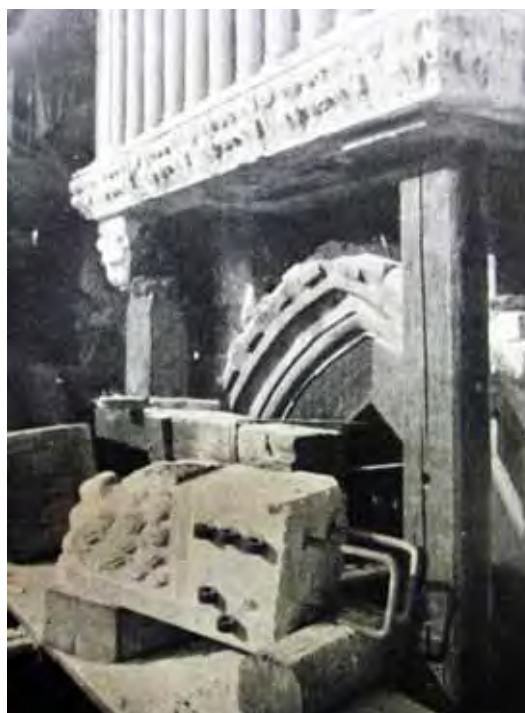
Venezia, Ca' d'Oro, 1938 circa. Opere di presidio per il consolidamento della facciata. Furono realizzate tre "cinture" di collegamento con il corpo di fabbrica retrostante, poste all'altezza dei solai e della copertura. A destra: elemento lapideo armato per essere collegato ai cordoli in cemento armato posti dietro al rivestimento della facciata (in F. FORLATI, *L'arte moderna e la tecnica d'oggi nel restauro monumentale*, cit., figg. 4-5).

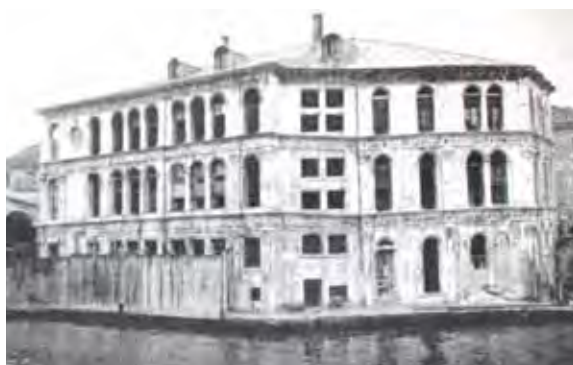
*Venezia, Palazzo dei Camerlenghi. Prospetto sul Canal Grande prima del restauro degli anni trenta. In basso: dettagli delle fasi esecutive per la realizzazione in breccia di cordoli in cemento armato con il "metodo dei martinetti", messo a punto dall'ing. Gino Vittorio Ravà, per consentire la realizzazione delle strutture in breccia evitando la realizzazione delle opere provvisorie necessarie al sostegno delle strutture. Al centro: martinetti inseriti nella muratura e posa delle armature (in G. V. RAVÀ, op.cit., p. 894).*

Per realizzare questi elementi lineari all'interno delle murature occorre inizialmente sostenere le strutture con articolati presidi lignei. Nei primi anni trenta l'ing. Gino Vittorio Ravà mise a punto un sistema che consentì di non realizzare le impalcature di sostegno, prevedendo invece l'inserimento di una serie di martinetti metallici in appositi scassi nella muratura; una volta messi a contrasto, si poteva demolire la muratura interposta, essendo i carichi trasferiti attraverso gli stessi elementi metallici, distribuiti in numero e a interasse opportuno. Nella sede si potevano posizionare le armature ed eseguire il getto di conglomerato cementizio, effettuando la borrhatura finale per mettere il nuovo elemento strutturale a contatto con la muratura superiore. Nel getto venivano lasciate delle armature di attesa inglobate nel tratto contiguo successivo<sup>40</sup>.

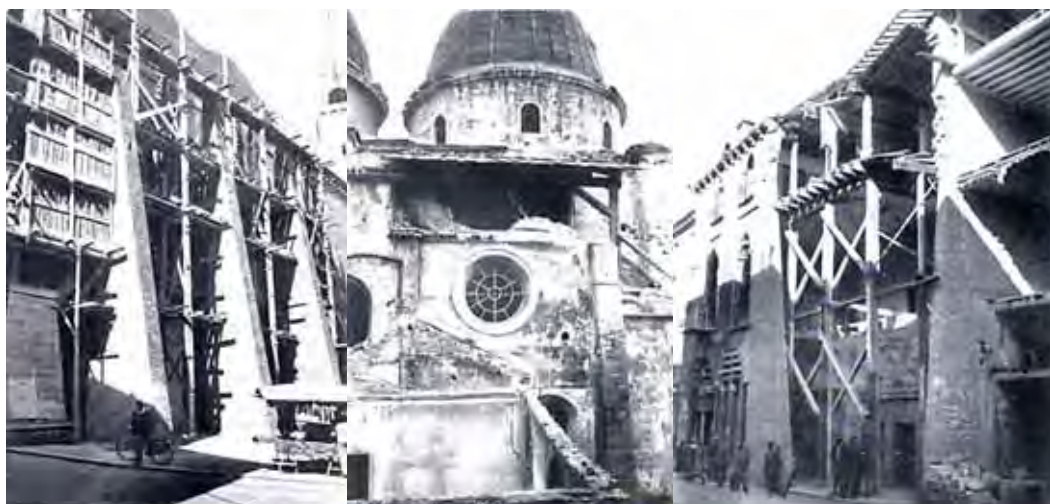
*A sinistra: Treviso, Palazzo dei Trecento. Contrafforti sostegno dei muri di testata. Al centro: Treviso, Duomo, cappella dell'Annunziata. Opere di protezione dalle intemperie. A destra: Vicenza, palazzo Baschi-Brunello. Puntellature e contrafforti provvisori di sostegno delle strutture superstiti della facciata, della copertura e dei solai.*

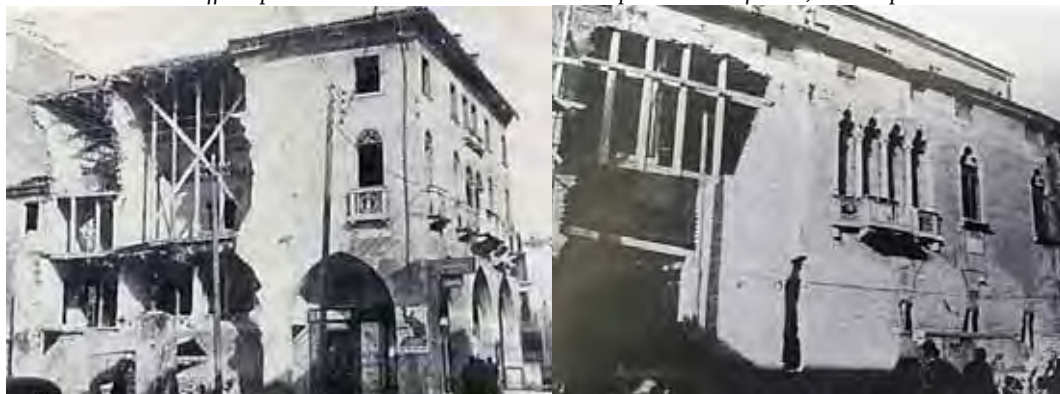
*A sinistra: Treviso, casa in via Collalto 2. Puntellamenti di solai e copertura. A destra: Padova, casa Locatello, via Altinate. Tamponamento delle arcate al piano terra, contrafforti in facciata e puntelli nella copertura.*

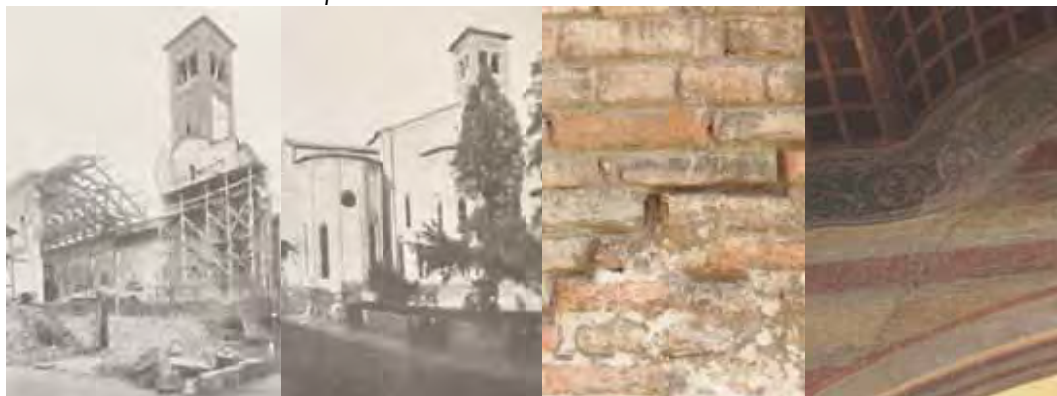
*Padova, chiesa degli Eremitani dopo il bombardamento del 1944 e dopo il restauro. Al centro: dettaglio del solco che separa le murature ricostruite da quelle originali nella zona dell'abside. A destra: Dettaglio della ripresa della decorazione nelle parti ricostruite, differenziata da quella originale.*

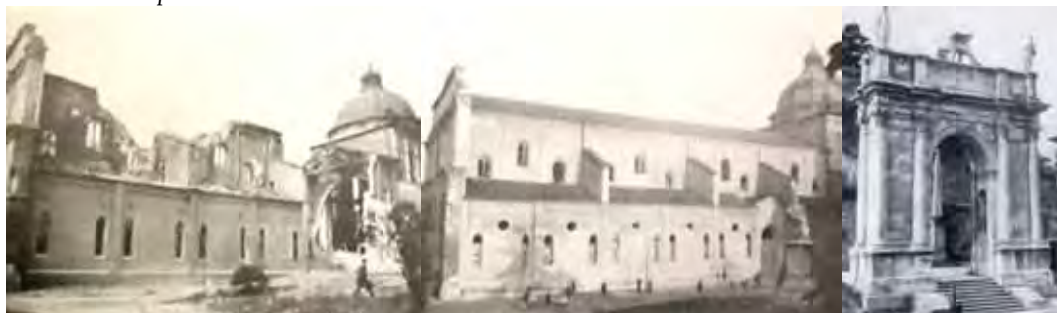
*A sinistra e al centro: Vicenza, il Duomo dopo il bombardamento del 1944 e dopo i lavori di restauro in cui furono ricostruite la copertura, le volte e le murature della navata. A destra: Vicenza, arco delle Scalette ricomposto con il materiale recuperato dalla macerie; le parti nuove sono contraddistinte dall'incisione della data della ricostruzione e da una lavorazione superficiale diversa dagli elementi antichi.*

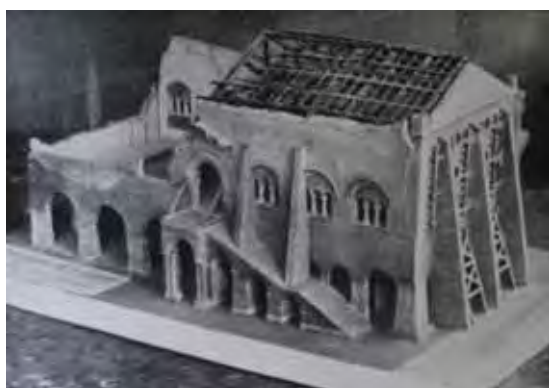
Modello del palazzo dei Trecento di Treviso, realizzato all'epoca del restauro di Forlati, in cui si possono vedere i contrafforti per la messa in sicurezza delle pareti fuoripiombo e i dispositivi per il loro raddrizzamento.

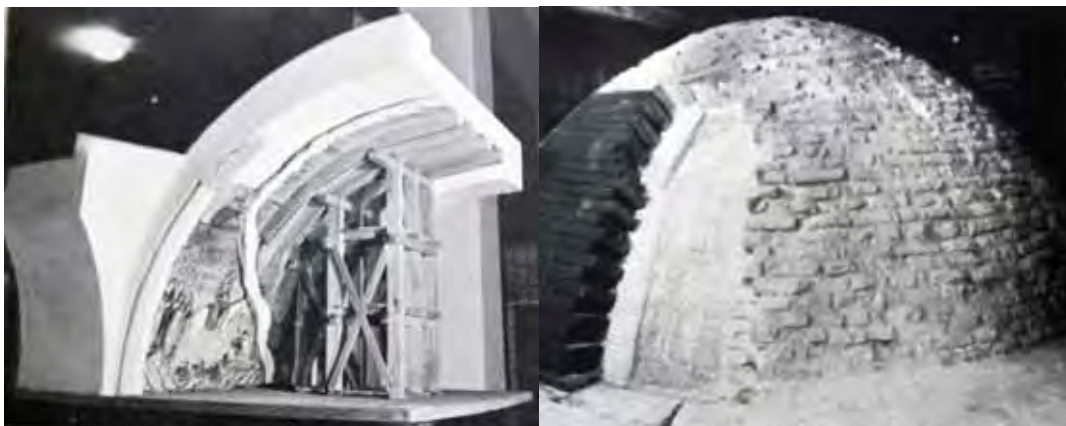
Venezia, Basilica di San Marco. Modello per il consolidamento della muratura senza staccare il mosaico di rivestimento. A destra: rifacimento della struttura di una volta dell'atrio (in F. FORLATI, *La basilica di San Marco attraverso i suoi restauri*, cit., pp. 152, 159).

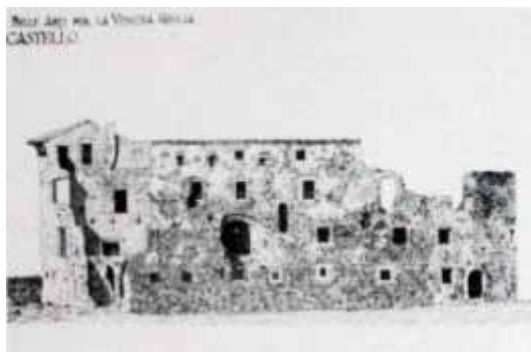
Castello di Gorizia, prospetto est: rilievo dello stato di fatto dopo le distruzioni belliche, eseguito dalla Soprintendenza nei primi anni venti (originale in SABAP-FVG, pubblicato in L. TOMASI, *La selezione dei beni culturali: il restauro del castello di Gorizia*, Gorizia 1985, p. 88).

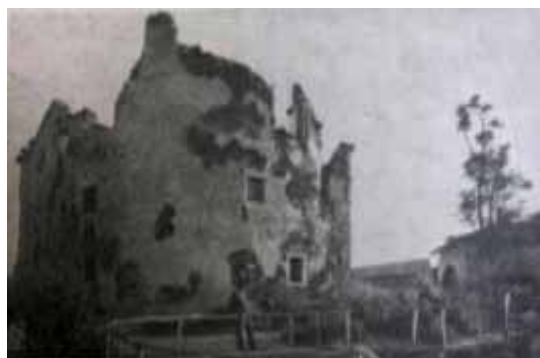
La torre semicircolare alla fine del 1918: si può notare la presenza di intonaco (publicata in M.R. COSSAR, op. cit.)

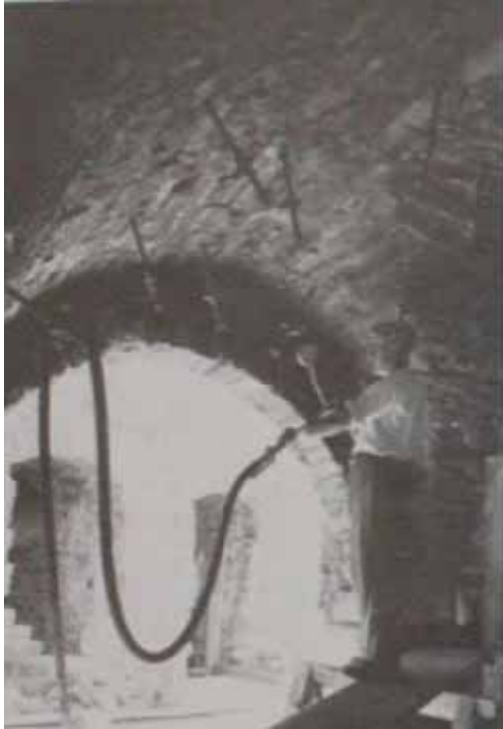
*Fotografia che documenta le iniezioni di miscele consolidanti in una volta del castello: si possono notare i tubi metallici inseriti nella muratura e il tubo con manometro collegato alla pompa di iniezione (documento degli archivi del Genio Civile, databile al 1936-7, riportata in TOMMASI, , op. cit.)*

I paramenti delle murature che si volevano consolidare con le iniezioni di cemento previa puntellazione, venivano prima preparati con la scrostatura degli intonaci e con abbondanti lavature. Le commessure fra i vari elementi costituenti le murature dopo liberate dagli interposti residui di malta furono stuccate con argilla plastica e sempre nelle commessure si praticarono, con appositi scalpelli, i fori di iniezione facenti capo all'esterno con brevi tubi metallici filettati per l'attacco delle condutture delle pompe.

Lo stato di pauroso degrado in cui si trovavano le murature da consolidare obbligò a effettuare le iniezioni di cemento liquido a debolissima pressione aumentando invece considerevolmente il numero di fori. Per il mastio la superficie dei paramenti preparati per le iniezioni ascese complessivamente a mq.1630, i fori raggiunsero uno sviluppo di m. 630 circa e furono impiegati q.li di cemento 1087. Assai più largo, in proporzioni, fu il consumo di cemento per il consolidamento delle cinte date le più accentuate condizioni di degrado delle stesse, infatti per una superficie di paramenti di soli mq. 818 si ebbero circa 497 m. di fori di iniezione con un consumo di cemento di q.li 1160.

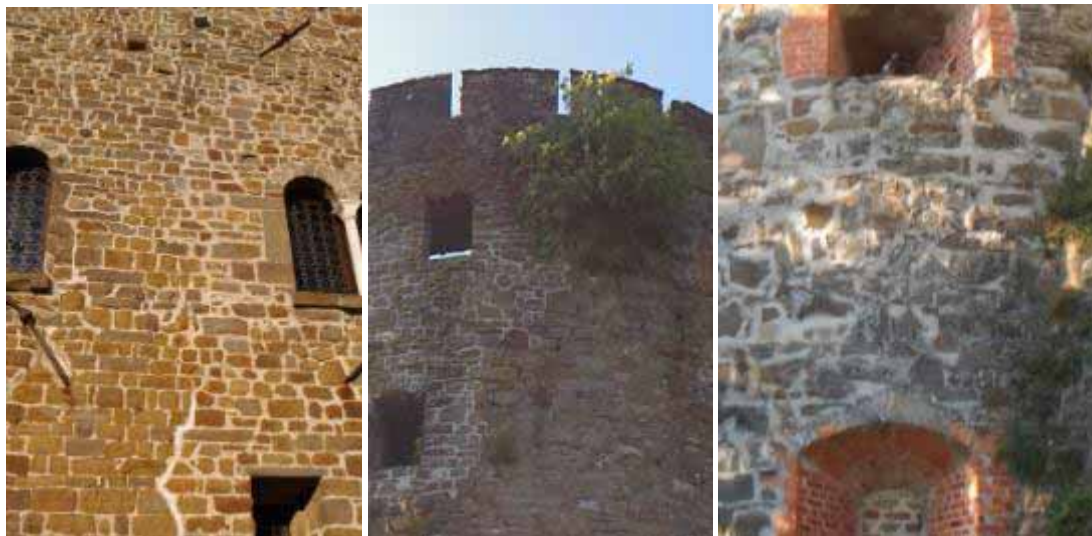
Castello di Gorizia. Alcuni dettagli dei paramenti murari a vista: si può notare la presenza di diversi tipi murari.

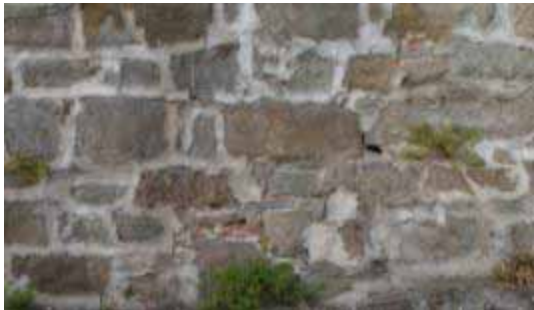
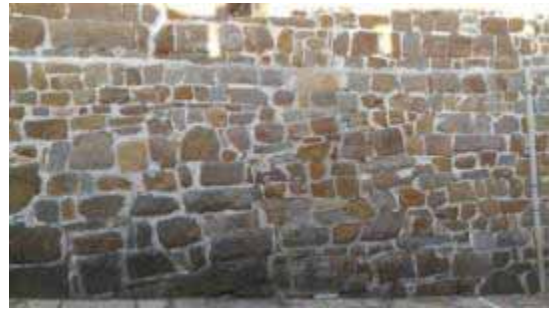
Castello di Gorizia. Alcuni dettagli dei paramenti murari a vista: si può notare la scarsa qualità esecutiva di alcune finiture dei giunti realizzati durante i restauri novecenteschi.

Oltre alle criticità di natura figurativa, le malte cementizie impiegate per le stuccature dei giunti hanno col tempo evidenziato una serie di problematiche conservative derivanti dai

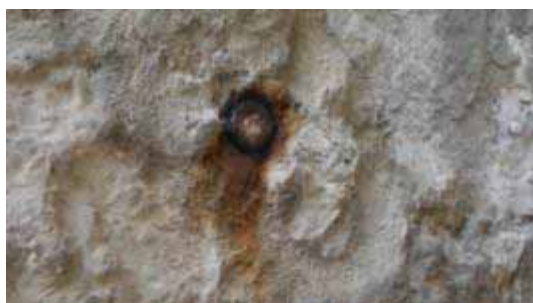
*Dettaglio di un tubo metallico inserito nella muratura per le iniezioni cementizie, poi lasciato in situ e tagliato per la parte sporgente. Su può notare l'ossidazione del metallo e la macchia sul paramento.*

Nella volta di ingresso alla cinta muraria interna del castello di Gorizia, i tubi metallici di iniezione furono lasciati nella muratura, probabilmente per errore. La loro ossidazione costituisce un ulteriore tema di conservazione sia per l'azione meccanica disagiata dovuta all'aumento di volume del metallo, sia per l'effetto estetico macchiante dell'ossido di ferro colato sui paramenti.

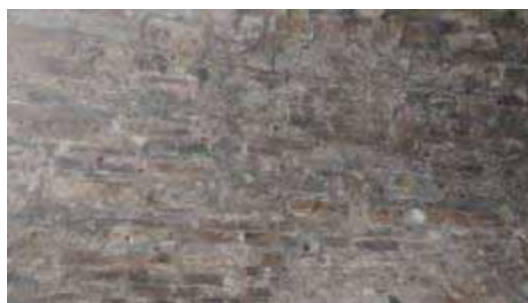
*Veduta dell'intradosso della volta di ingresso dalla cinta muraria ove sono stati lasciati in situ i tubi impiegati per le iniezioni cementizie.*

nella cinta muraria interna in cui i tubi metallici di iniezione sono stati lasciati inseriti nella muratura e tagliati a livello del paramento.

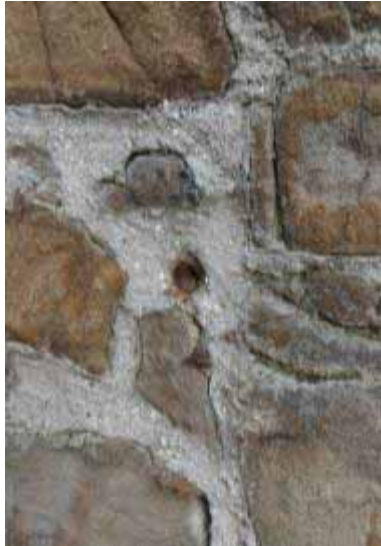
*Dettaglio di un altro tubo di iniezione.*

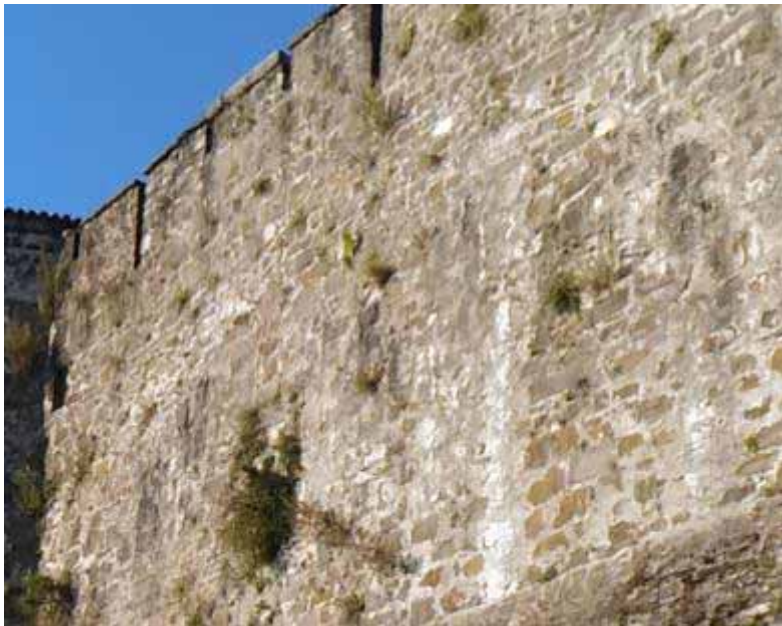
*Castello di Gorizia. Lacerti di finiture murarie di epoca indeterminata sulla cinta interna che potrebbero restituire alcune informazioni sulle tecniche costruttive del complesso.*

Si pone allora il problema di definire un orientamento progettuale per un futuro intervento di restauro fondato su valutazione oggettiva dello stato attuale e assumendo l'intervento novecentesco come dato storicizzato. Da un lato, si rende indispensabile una campagna diagnostica al fine di caratterizzare i materiali costitutivi con adeguate indagini conoscitive. Da un punto di vista strutturale occorre una maggiore caratterizzazione delle strutture, delle caratteristiche meccaniche delle murature e dell'efficacia del consolidamento novecentesco. Una seconda serie di indagini potrebbe essere finalizzata alla caratterizzazione dei materiali costitutivi in vista di un intervento conservativo delle superfici. Sotto questo aspetto il dato più evidente è la scarsa qualità delle finiture dei giunti dei paramenti a vista per le quali ipotizzare interventi correttivi, non inteso in senso di una restituzione filologica, né tantomeno di ripristino, ma finalizzata a una corretta impostazione del problema conservativo e dei suoi risvolti percettivi. Nel caso di San Marco, il problema figurativo appare meno evidente poiché le murature consolidate con le iniezioni sono celate alla vista dai rivestimenti marmorei; nel caso del castello di Gorizia, a questo proposito può essere utile invece rilevare la presenza di alcuni lacerti di intonaco sui prospetti della cinta muraria interna; trattandosi di una delle poche finiture superstiti antecedenti all'intervento novecentesco, essa potrebbe rivelare alcune informazioni utili alla definizione dei nuovi interventi.

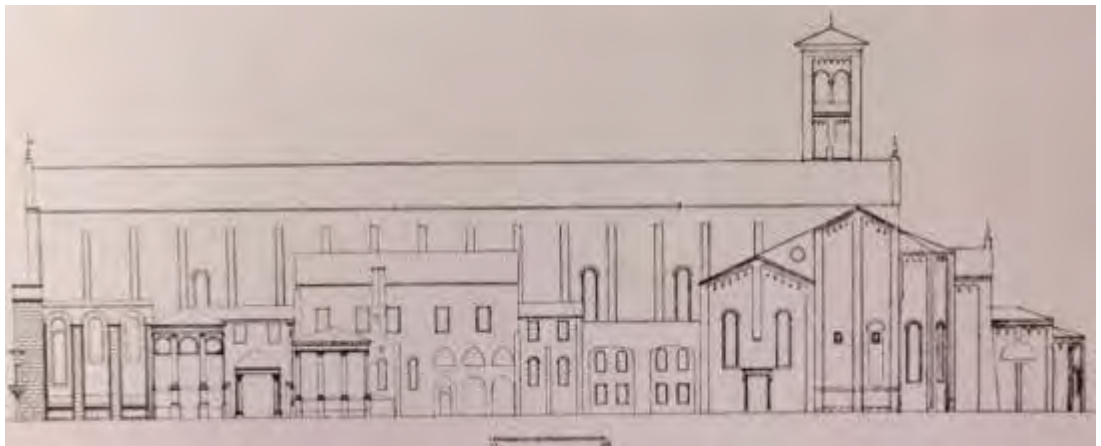
Padova, chiesa degli Eremitani. Rilievo del prospetto laterale dell'edificio prima del bombardamento. (in F. FORLATI, M. L. GENARO, *op. cit.*).

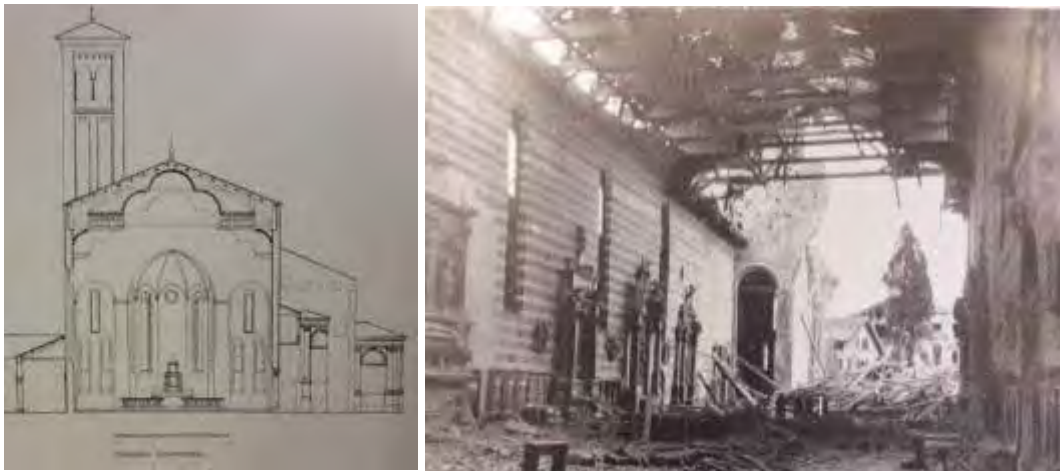
*A sinistra: sezione dell'edificio prima del bombardamento. A destra: l'interno della chiesa dopo il bombardamento. (in F. FORLATI, M. L. GENGARO, op. cit., e F. FORLATI, op. cit.).*

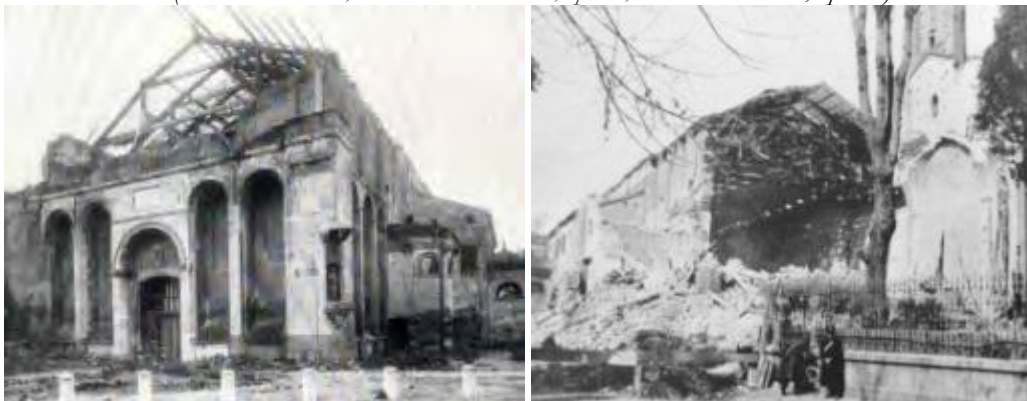
*Immagini dei danni prodotti dal bombardamento aereo del 1944 sulla facciata e nell'abside. (in F. FORLATI, op. cit., fig.1)*

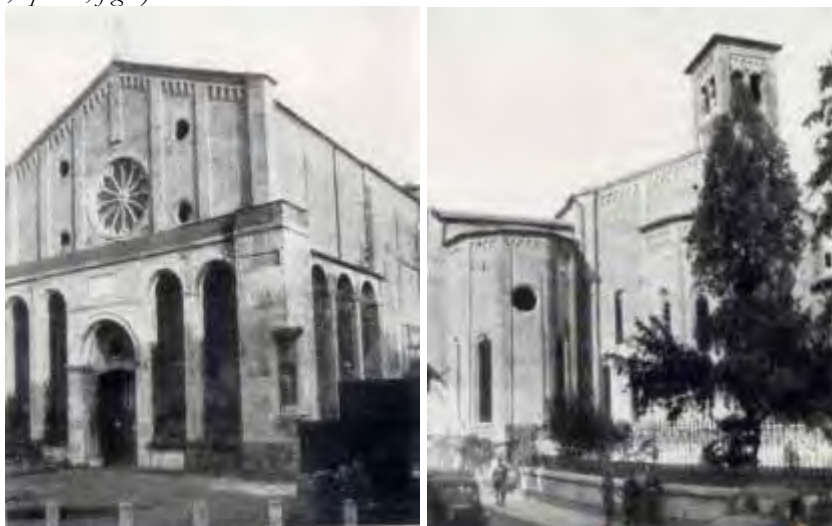
*Veduta della facciata e dell'abside dopo la ricostruzione. (in F. FORLATI, op. cit., figg. 3,4).*

L'intervento tecnicamente più rilevante riguardò il recupero delle deformazioni delle murature longitudinali della navata. L'operazione fu finalizzata alla conservazione delle strutture originali, al ristabilimento di adeguate condizioni statiche delle murature, nonché a un risparmio economico sulle opere realizzate in economia diretta. Il raddrizzamento delle murature fu conseguito mediante la posa in opera di un sistema di tiranti metallici con tenditori ancorato a un'orditura di travi lignee in aderenza al paramento esterno e interno dei muri che ebbe la funzione di ripartire l'azione esercitata

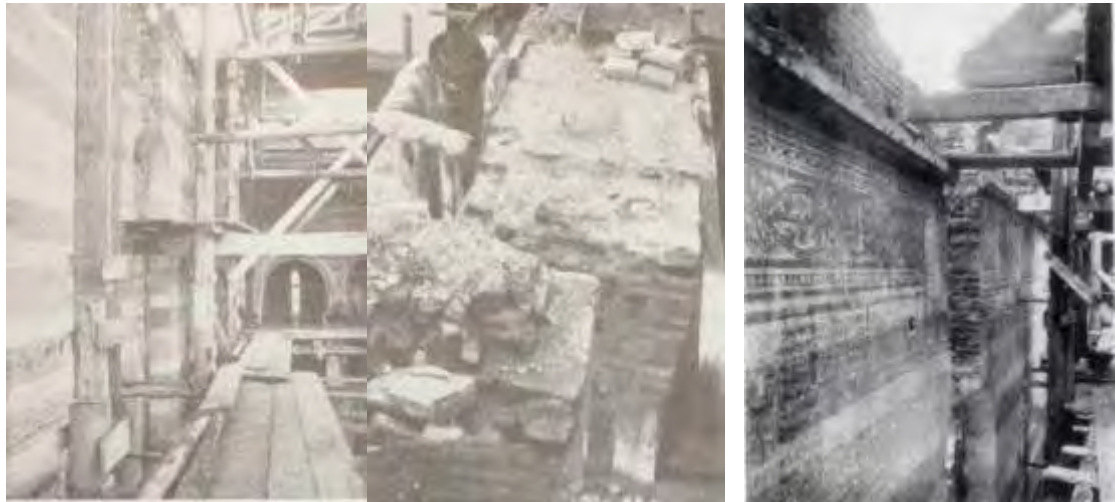
*Nelle foto realizzate durante i lavori si può notare la diversa posizione dei lembi di una lesione che separa un primo tratto di muro raddrizzato e quello adiacente ancora fuoripiombo. (in F. FORLATI, op. cit.)*

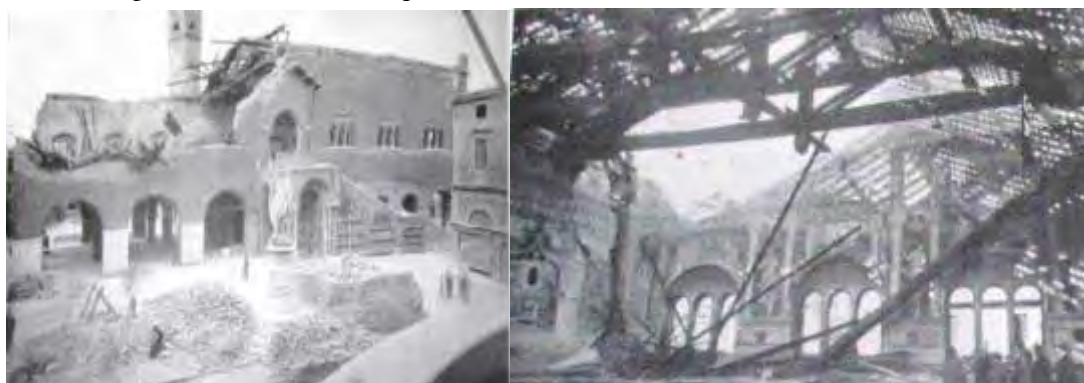
Foto dei crolli subiti a causa della bomba che colpì il palazzo nel 1944. (in C. PEROGALLI, *La progettazione del restauro monumentale*, Milano 1955 e F. FORLATI, *op. cit.*, fig. 35).

Nel 1944 un bombardamento aereo colpì il palazzo causando il crollo della copertura, della parete sud e di circa metà di quella verso piazza Indipendenza (lato maggiore dell'edificio, verso est). La parte superstite, di circa 30 metri, ebbe un fuoripiombo crescente dell'estremità nord verso la porzione crollata variabile da 20 a 100 centimetri. Il pavimento del salone e le volte della loggia non crollarono grazie al collegamento attuato dal solaio in cemento armato realizzata nel 1937-8<sup>27</sup>. Il muro verso piazza dei Signori (ovest) si mantenne per l'intera lunghezza di circa 50 metri, per il sostegno fornito dall'adiacente palazzo della provincia. La parete verso piazza del Monte di Pietà (nord) non crollò nonostante l'acquisito fuoripiombo di 87 centimetri su un'altezza di 15 metri. Lo spessore dei muri alla quota del salone era variabile tra 100 e 110 centimetri.

Come per la Chiesa degli Eremitani, poche ore dopo il bombardamento, il personale della Soprintendenza addestrato per operare in situazioni analoghe, era già impegnato nella direzione delle squadre di recupero delle macerie. Furono costruiti cinque contrafforti per il sostegno delle murature pericolanti (due sul lato maggiore verso piazza Indipendenza, tre sul lato nord). All'interno furono costruite delle incastellature per sostenere le capriate rimaste in opera<sup>28</sup>. A completamento della messa in sicurezza, nel 1946 furono consolidate due volte e costruito un pavimento provvisorio con forte pendenza per proteggere dalle infiltrazioni i solai, le volte e i negozi del piano terreno. Nel settembre del 1947 fu iniziata la ricomposizione delle pareti crollate, utilizzando mattoni recuperati dalle macerie dell'edificio stesso.

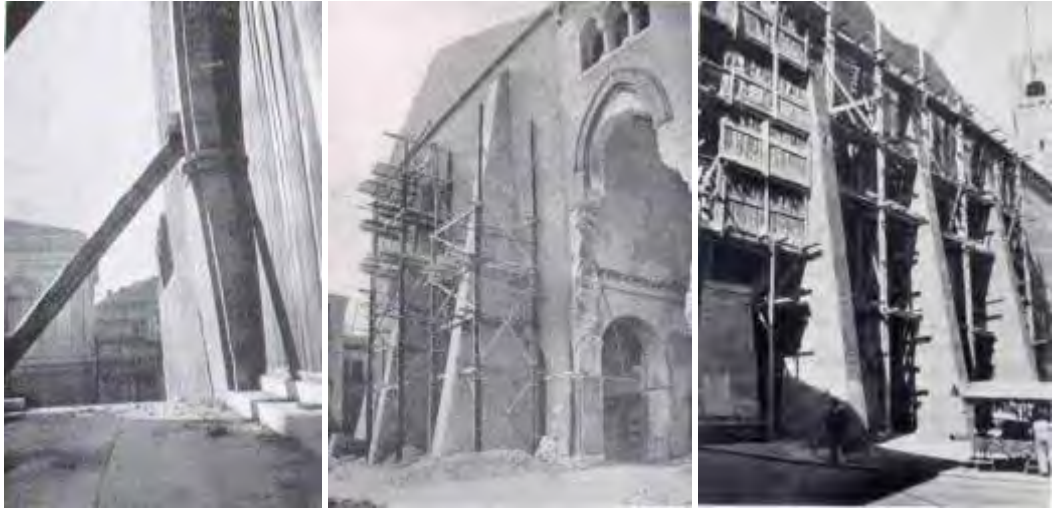
Foto che documentano il fuoripiombo delle murature perimetrali e le opere di presidio. A sinistra: il muro verso lo scalone esterno. Al centro e a destra: la facciata nord con le opere provvisorie di sostegno. (in F. FORLATI, op. cit., figg. 37, 40 e C. PEROGALLI, op. cit.).

Contemporaneamente si raddrizzarono i muri fuoripiombo superstiti, sulla scorta dell'esperienza degli Eremitani. Le modalità furono analoghe, procedendo quindi alla posa dell'intelaiatura lignea sui due paramenti del muro per consentire una rotazione rigida della parete e non causare disomogeneità di spostamento.

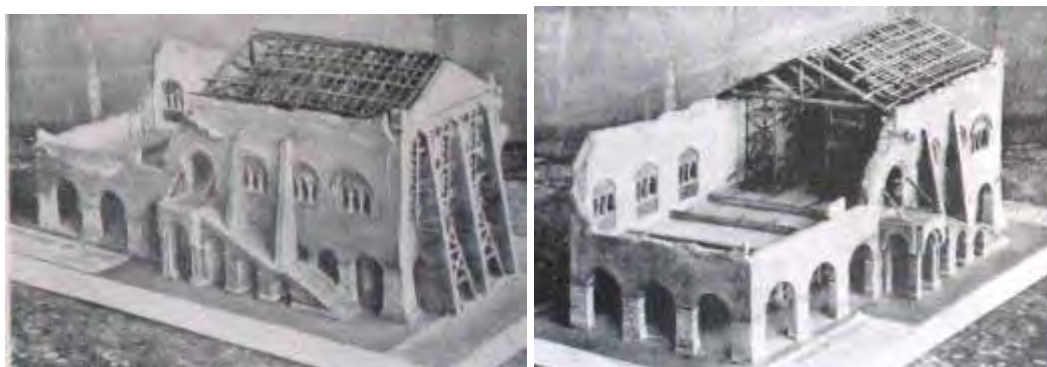
*Plastico del palazzo dopo il bombardamento in cui si possono notare l'entità dei crolli, oltre ai presidi per la messa in sicurezza e i dispositivi per il recupero delle deformazioni. (in F. FORLATI, op.cit., figg. 46-47).*

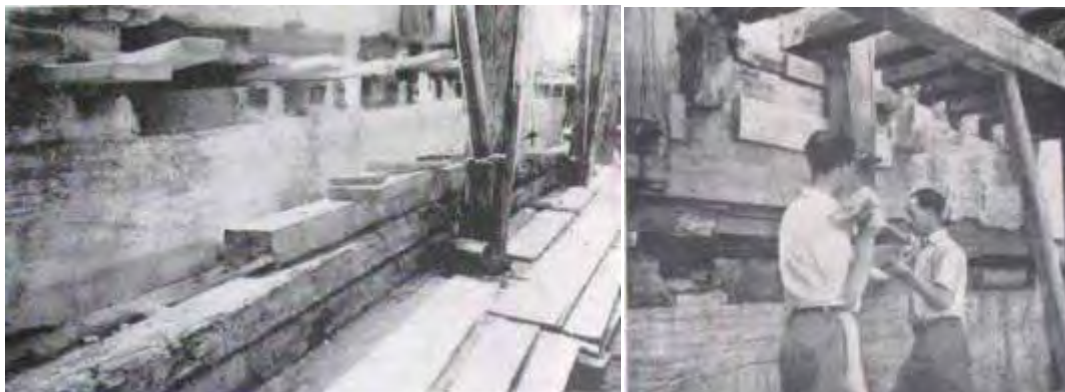
*Dettagli della cerniera artificiale per predeterminare l'asse di rotazione del muro. A sinistra si possono notare gli inserti in calcestruzzo che realizzano i due piani inclinati, mantenuti separati da cunei in legno progressivamente estratti durante le operazioni di rotazione del muro fino a fare collimare le due superfici in calcestruzzo. A destra le operazioni di chiusura della cerniera. (in F. FORLATI, op. cit., figg. 45, 53).*

A Treviso fu realizzata una cerniera di rotazione non citata nel precedente intervento degli Eremitani: fu eseguito un taglio graduale della muratura sul lato interno per una profondità adeguata, inserendo due elementi sovrapposti in cemento “ad alta resistenza” tra cui inserire a forza dei cunei in legno duro (larice o rovere), ingrassati per favorirne il successivo allentamento. L'azione combinata della trazione, esercitata dalla rotazione manuale dei tenditori, e dello sfilamento dei cunei consentì la rimessa a piombo del muro. Il taglio orizzontale fu saldato mediante il getto di calcestruzzo e “graniglie pressate”.

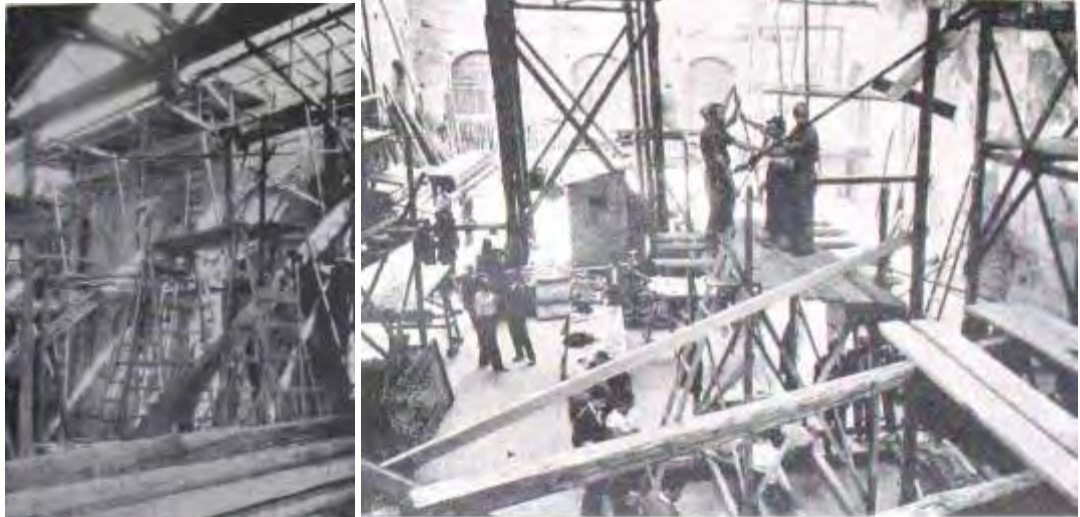
*A sinistra: Opere di preparazione del lato interno del muro da raddrizzare. A destra: operai che applicano la forza per la rotazione del muro settentrionale tramite una barra in ferro inserita nel tenditore del tirante. (in F. FORLATI, op. cit., figg. 43, 48).*

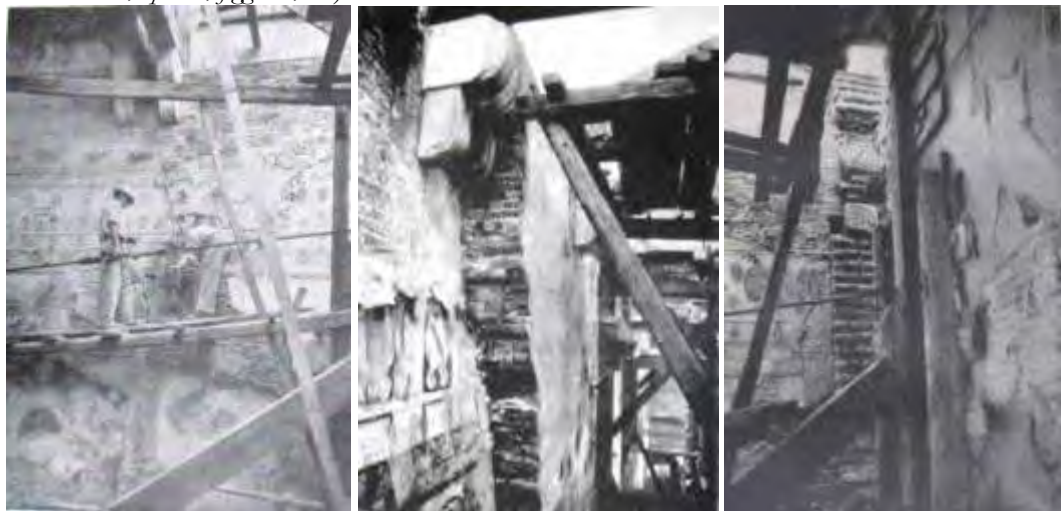
*A sinistra: dettaglio di un tenditore del muro settentrionale. Al centro: dettaglio del muro est in cui è stato rimesso a piombo il primo tratto (a destra della foto) mentre quello adiacente è ancora nella posizione deformata (a sinistra nella foto). A destra: dettaglio che evidenzia il distacco del muro settentrionale da quello occidentale. (in F. FORLATI, op. cit., figg. 49, 42, 44).*
