**DOTTORATO DI RICERCA IN STORIA E RESTAURO DELL'ARCHITETTURA**

**IL RESTAURO COME INTERVENTO STRUTTURALE:  
UN APPROCCIO CRITICO ALLE TECNICHE ATTRAVERSO  
L'ATTIVITÀ DI FERDINANDO FORLATI (1882-1975)**

Dottorando  
Gabriele BOTTI

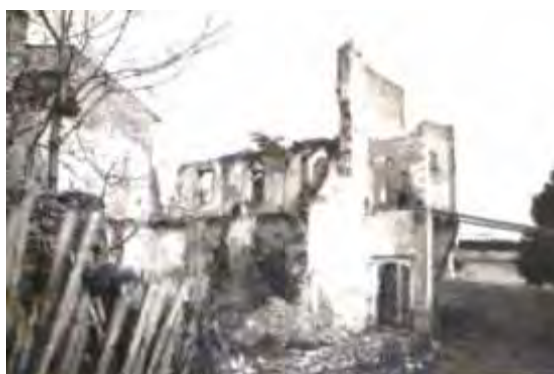
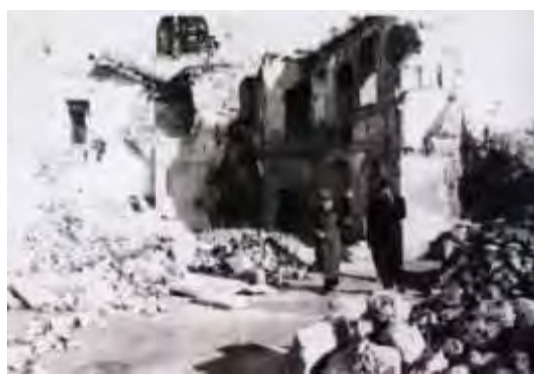
*Foto storiche che illustrano i danni subiti dal complesso durante la prima guerra mondiale. (originali in IUAV-AP, archivio F. Forlati, cass.32 Collalto)*

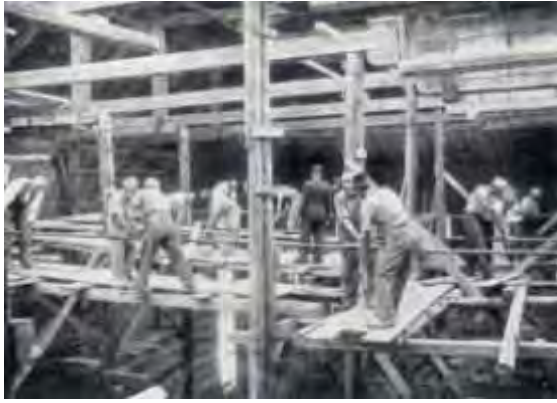
*Chiesa degli Eremitani: i tiranti metallici sono in posizione orizzontale, ma non è noto il punto di ancoraggio fisso. La foto mostra coppie di lavoratori che inducono manualmente la rotazione dei manicotti. Pubblicata in F. FORLATI, Restauro della chiesa degli Eremitani a Padova, in "Bollettino d'Arte", a. XXXIV (1948), serie IV, f. I,*

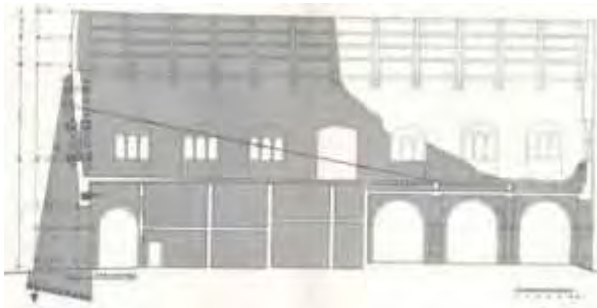
*Palazzo dei Trecento: la sezione mostra il punto di ancoraggio molto distante dal muro da raddrizzare, consentendo di diminuire l'inclinazione del tirante. Il punto di ancoraggio fisso è costituito da una trave del solaio in cemento armato costruito nel 1937-8. Si può notare inoltre la cerniera di rotazione con i cunei in legno. (pubblicata in F. FORLATI, Il restauro del palazzo dei Trecento di Treviso, Venezia 1952, tav. XII).*

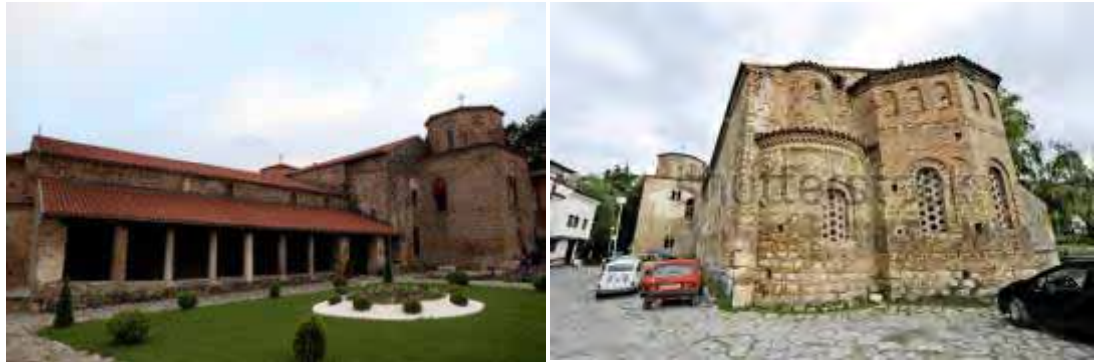
*Veduta generale della chiesa di S. Sofia: a sinistra il prospetto nord; a destra le absidi e il muro meridionale privo dei contrafforti murari. Alla base dei muri si possono notare i segni dell'umidità di risalita.*

La chiesa di S. Sofia permane in un discreto stato di conservazione: alcune foto recenti mostrano che il muro meridionale fu verosimilmente raddrizzato, consentendo l'eliminazione dei contrafforti. Gli affreschi furono in gran parte staccati come suggerito dagli esperti internazionali, ma non furono mai ricollocati sulle pareti consolidate, nonostante Brandi avesse suggerito le modalità di fissaggio su nuovi supporti, isolandoli adeguatamente dalle murature contenenti materiali cementizi. L'intervento dunque non riuscì a essere completato secondo le direttive degli esperti nominati dall'Unesco, per ragioni che non è stato possibile determinare. È evidente come persistano i problemi legati all'umidità e forse questo può essere uno dei motivi di tale scelta, considerando anche il grande pregio degli affreschi. A seguito dell'intervento degli anni cinquanta,

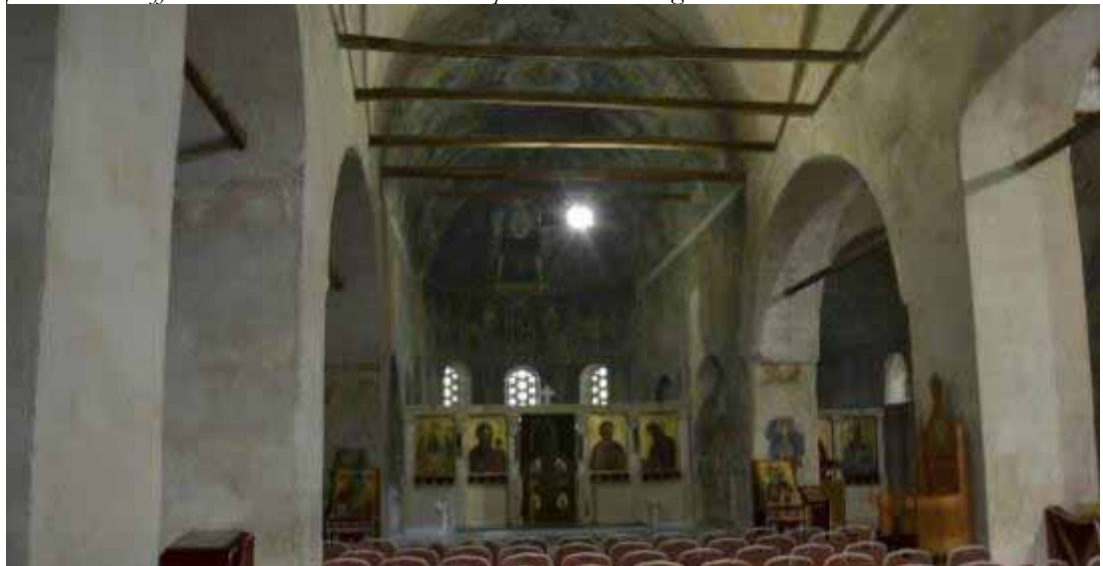
*Veduta dell'interno della chiesa: si conservano gli affreschi della zona absidale, mentre le restanti superfici, precedentemente decorate da un ricco apparato figurativo, mostrano una superficie ad intonaco bianco.*

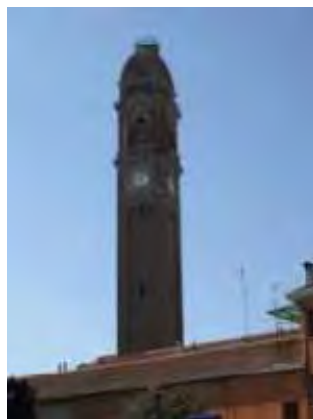
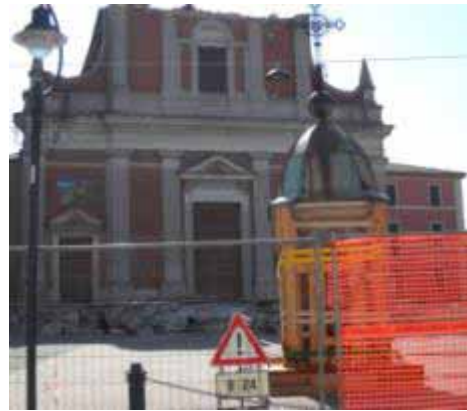
*Sopra il campanile della chiesa di Mirabello (FE) privato della parte terminale, smontata e posata sul sagrato subito dopo gli eventi sismici. Interventi di somma urgenza realizzati dalle squadre speciali dei Vigili del Fuoco.*

Con il terremoto del 2012, molti campanili della pianura emiliana furono danneggiati dall'azione sismica. Tra questi il campanile della chiesa di Mirabello (provincia di Ferrara) e quello della chiesa dei Santi Senesio e Teopompo di Medolla (provincia di Modena) presentarono la cuspide ancora integre ma in precario stato di equilibrio al di sopra della cella campanaria. Mediante interventi di irrigidimento con opere provvisorie è stato possibile delocalizzare le porzioni di edificio instabili, posandole a terra in attesa di una possibile futura ricollocazione nella posizione originaria.

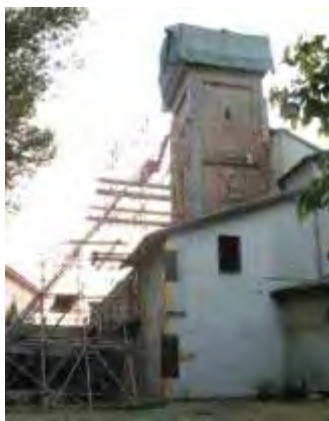
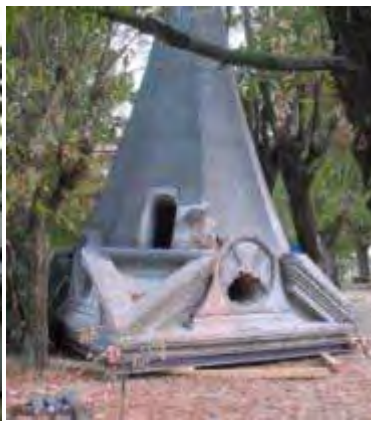
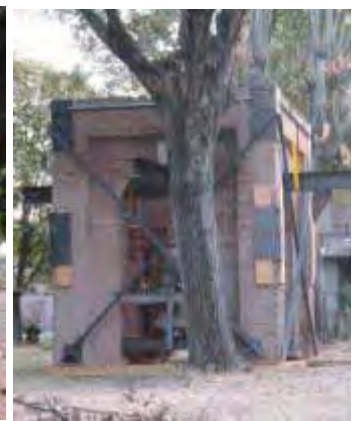
*Sotto la cuspide e la cella campanaria del campanile di Medolla (MO).*

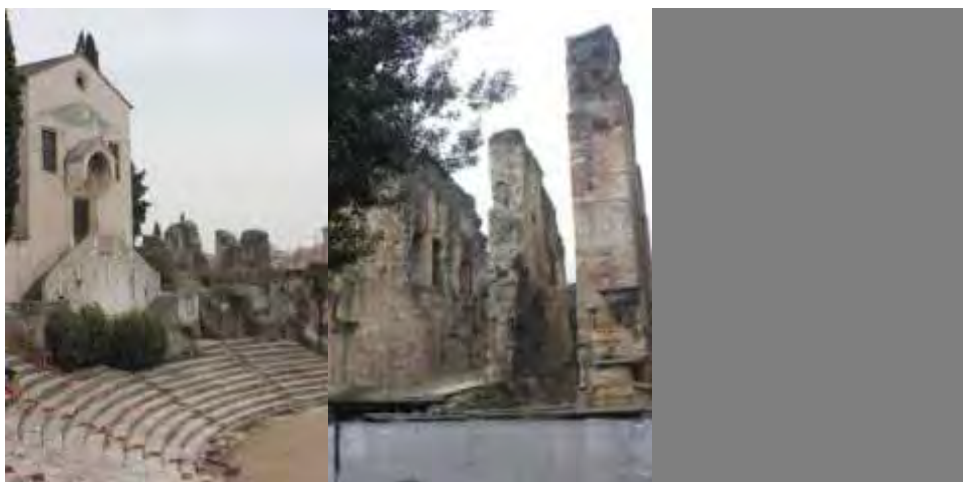
*Verona, teatro romano. A sinistra: foto attuale della cavea e del muro consolidato nel 1960. A destra: planimetria generale dell'area per l'inquadramento delle varie fasi dei lavori (in rosso).*

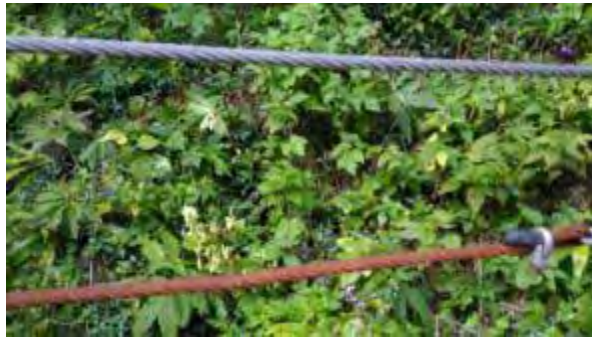
*Foto di cavi in acciaio esposti all'aperto. Sotto: un cavo ossidato dopo alcuni anni dalla posa; Sopra: un cavo recentemente installato.*

di piccolo diametro (40 o 50 mm), di notevole lunghezza (20 m) in gran parte occupati dagli stessi cavi. È noto inoltre il fenomeno di carbonatazione del conglomerato cementizio che per quanto lentamente, nel lungo periodo porterà all'ingresso di ossigeno nel conglomerato e alla progressiva ossidazione dei ferri. Inoltre ci si potrebbe chiedere se il livello di tensione dei cavi possa essersi mantenuto a distanza di sei decenni o se il degrado dei cavi in acciaio possa invece averne modificato lo stato tensionale e infine quale sia l'effettivo comportamento dell'Ala allo stato attuale e se il sistema sia ancora effettivamente efficace.

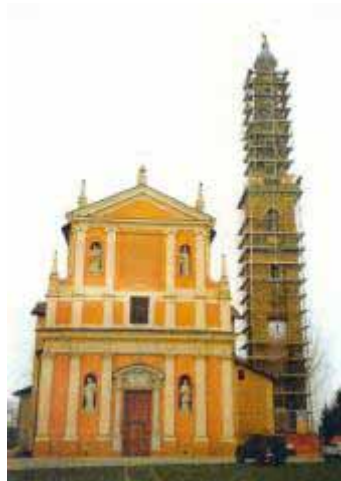
*Villa Sessa (RE), campanile della chiesa di S. Maria Assunta, soggetto a forti tensioni a causa anche della preesistente inclinazione. Consolidamento mediante precompressione che ha migliorato il comportamento del campanile in caso di sisma.*

(60 metri) sottoponeva la muratura dal lato della pendenza a sforzi di compressione elevati, incompatibili con ulteriori incrementi dovuti ad aumento della pendenza o sollecitazioni sismiche. L'intervento di precompressione riguardò l'intero edificio modificando il regime statico del campanile in modo da rendere la muratura resistente anche a trazione, rimanendo comunque sempre compressa grazie alla post-tensione data da cavi metallici inseriti in perforazioni verticali (diametro perforazioni verticali: 65 mm) nei quattro spigoli del campanile. Ogni cavo era costituito da tre trefoli in acciaio armonico (diametro 0,5"). L'ancoraggio superiore è stato effettuato mediante piastre in acciaio non visibili, quello inferiore per aderenza poiché era stato calcolato che non fosse necessario raggiungere la fondazione essendo sufficiente il peso della muratura nella zona inferiore del campanile. Le variazioni di sezione del campanile sono state gestite mediante armature orizzontali che realizzavano zone di forte resistenza alle azioni taglianti. I cavi sono del tipo con guaina lubrificata internamente e l'assenza di cementazione ne consente l'eventuale rimozione. Nel campanile di Bagnolo in Piano è stato eseguito un intervento analogo<sup>80</sup>.

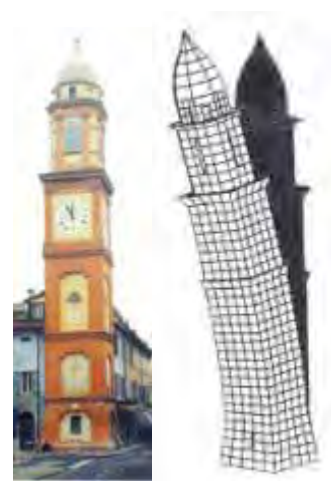
*San Martino in Rio (RE), campanile della chiesa parrocchiale. Immagine del modello matematico che ha consentito di valutare il comportamento dinamico del campanile in caso di sisma, confrontando i risultati del modello con i dati desunti da un monitoraggio e da prove diagnostiche.*

Nel caso del campanile di San Martino in Rio, la collaborazione tra progettista ed ENEA ha consentito l'esecuzione di monitoraggi e prove diagnostiche che hanno fornito i dati necessari all'elaborazione di un modello di calcolo attraverso cui stimare correttamente sollecitazioni, deformazioni, spostamenti e accelerazioni indotte da terremoti d'intensità congrua a quelle attese per l'area in esame, e dimensionare correttamente i tiranti e i relativi valori di post-tensione. Dopo le operazioni di riparazione delle lesioni mediante scuci-cuci e iniezioni, il tamponamento di aperture,

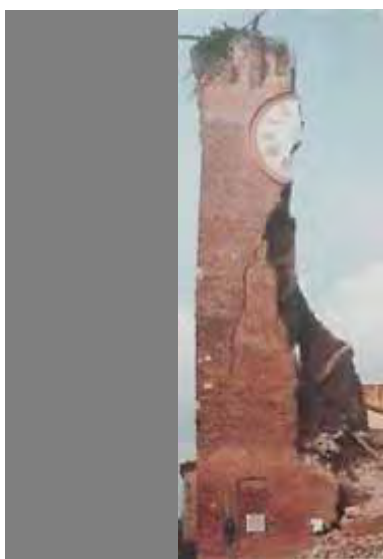
*Finale Emilia (MO), torre dell'orologio crollata a seguito del sisma del 2012. Progetto di ripristino filologico e realizzazione di struttura antisismica mediante precompressione delle murature con trefoli in acciaio inseriti agli angoli della torre. (immagini tratte dai pannelli presentati dal Comune di Finale Emilia al Salone del restauro di Ferrara, 2013).*

Le tecniche di precompressione nelle diverse varianti sperimentate nel corso di alcuni decenni hanno trovato nuove applicazioni anche in anni recenti, cogliendo gli aspetti migliorativi delle precedenti esperienze. Tra queste si segnala una riproposizione dello schema già visto per il consolidamento di torri e campanili. Si tratta di un'ipotesi di ricostruzione della Torre dell'Orologio di Finale Emilia (MO), crollata a seguito del terremoto del 2012, in cui i progettisti propongono un sistema di cavi post-tesi angolari ancorati in profondità del terreno.

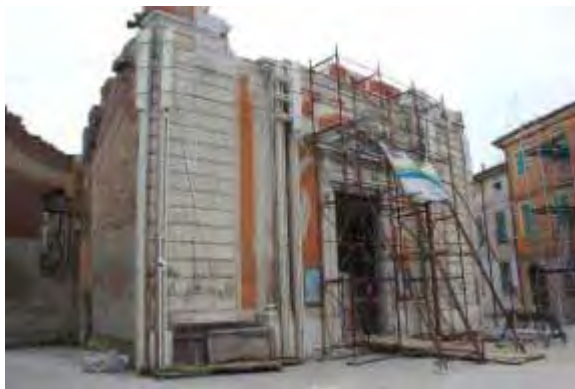
*San Felice sul Panaro (MO), chiesa di San Felice Vescovo. Facciata dopo il crollo della parte superiore a seguito del sisma del 2012. Si possono vedere le opere provvisorie atte a contrastare un eventuale ribaltamento della facciata, scollegata dalle murature longitudinali. Una prima ipotesi di progetto ne prevedeva la stabilizzazione mediante cavi post-tesi esterni alla muratura, ancorati a piastre metalliche in sommità del muro e alla fondazione.*

Un progetto di messa in sicurezza della facciata della chiesa di San Felice vescovo a San Felice sul Panaro (MO), gravemente danneggiata dagli eventi sismici del 2012, aveva inizialmente previsto di stabilizzare i resti della facciata mediante la precompressione. A seguito del sisma la porzione superiore era crollata e la parte inferiore era divenuta indipendente dalle murature retrostanti per l'attivazione del cinematisma di ribaltamento. La muratura si configurava dunque come setto murario a mensola di altezza pari circa 7 metri. Un sistema di otto trefoli post-tesi, posti esternamente alle murature storiche, ancorati alla sommità mediante piastre in acciaio inossidabile e alle fondazioni mediante barre di collegamento in acciaio inox avrebbe dovuto fornire un maggior livello di sicurezza nei confronti di ulteriori azioni ribaltanti<sup>82</sup>.

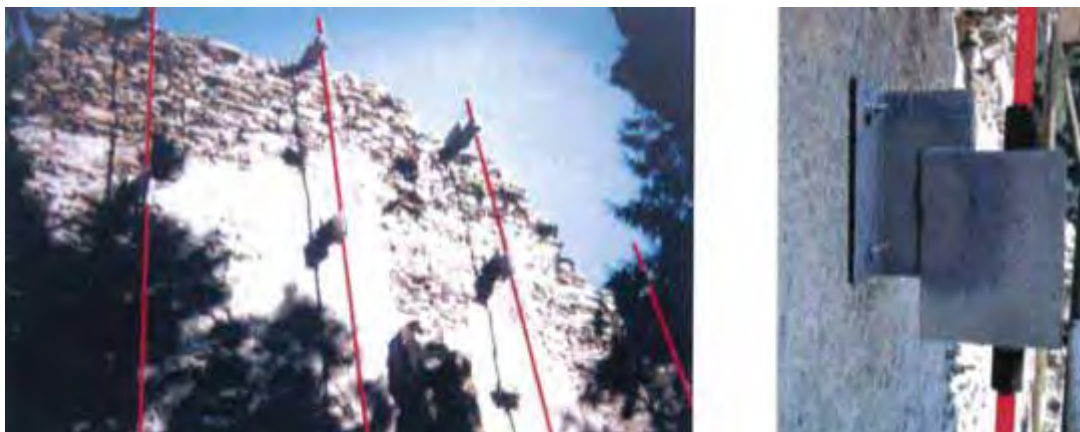
Stabilizzazione di una parete isolata mediante cavi post-tesi esterni alla struttura, ancorati con piastre in acciaio inossidabile. I cavi sono disposti su entrambi i lati del muro per fronteggiare l'azione del vento in entrambe le direzioni (in L. JURINA, *Consolidamento strutturale e reversibilità*, figg. 4-5)

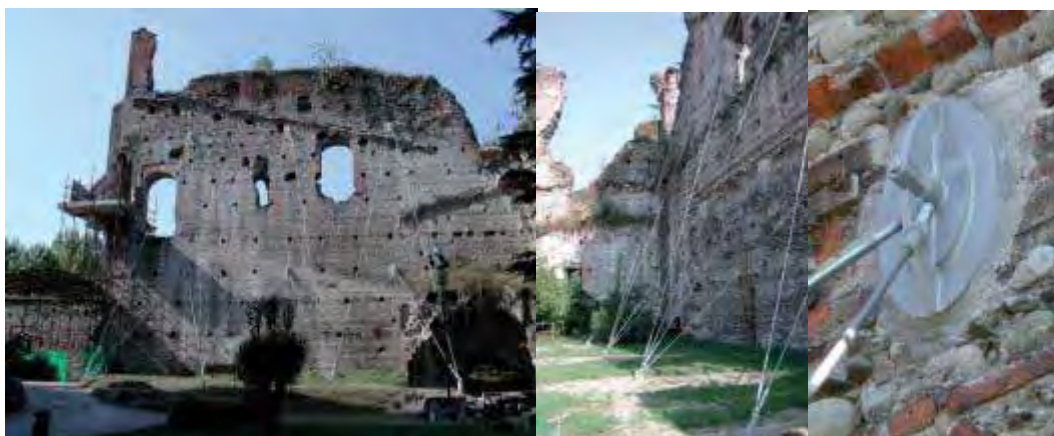
Castello di Trezzo d'Adda (MI): intervento provvisorio di stabilizzazione di un muro isolato con stralli di rinforzo costituiti da cavi in acciaio a vista, ancorati al terreno. (in L. JURINA, *Vivere il monumento: conservazione e novità*, Milano 2006).

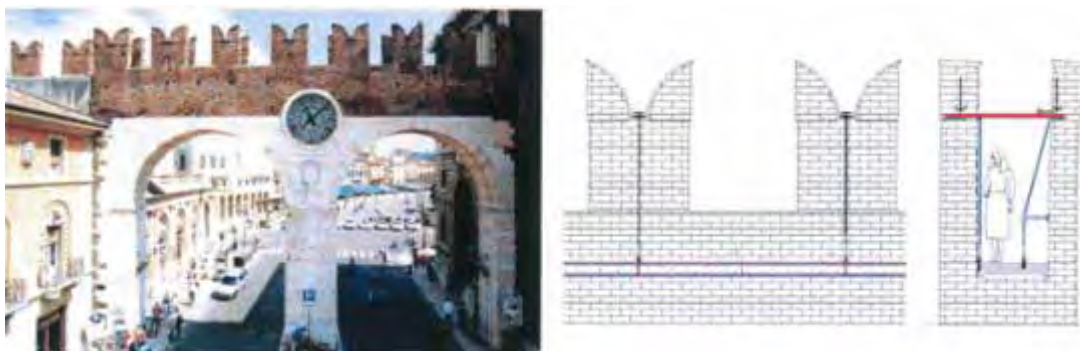
Verona, Portoni della Brà. Intervento di stabilizzazione delle merlature inclinate mediante l'applicazione di carichi esterni in grado di contrastare il momento instabilizzante. Il progetto prevedeva di posare un "bilancino" tubolare in acciaio inox tra due merli contrapposti e di appendere una zavorra a quest'ultimo, con l'accortezza che i punti di appoggio fossero eccentrici rispetto all'asse della merlatura dalla parte contraria rispetto all'inclinazione esistente. Due tiranti inox collegano la zavorra al bilancino; un tirante è parallelo alla muratura mentre l'altro ha un'inclinazione di  $15^\circ$  e si ancora in sommità al merlo fuoripiombo; per la scomposizione della forza esso induce una forza orizzontale e una verticale, entrambe stabilizzanti (in L. JURINA, *Consolidamento ... cit.*, figg. 10-11).

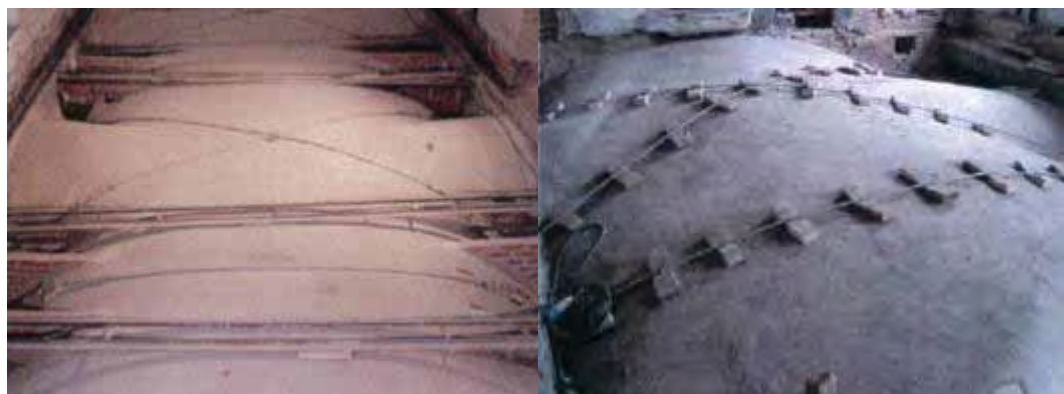
Magenta (MI), Casa Giacobbe. Nerviano (MI), monastero degli Olivetani. Volte consolidate con cavi messi in tensione mediante tenditori o cunei (L. JURINA, *Consolidamento strutturale e reversibilità*, cit., figg. 22, 24).

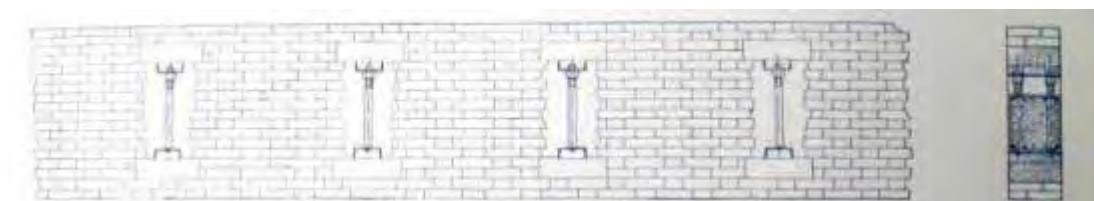
Dalla primitiva funzione di rinforzo della struttura di fondazione, il cemento armato passò progressivamente a quella sostitutiva dell'elemento strutturale poiché garantiva una prestazione migliore della muratura. Nei primi anni trenta, l'ing. Gino Vittorio Ravà elaborò un sistema che consentì di semplificare la realizzazione di nuove strutture portanti in cemento armato all'interno di murature storiche. Il metodo impiegava una serie di martinetti inseriti in scassi della muratura a interasse regolare e messi a contrasto con la muratura soprastante. Essi trasferivano il carico dalle strutture superiori a quelle inferiori consentendo di demolire i tratti di muro interposti<sup>7</sup>. La realizzazione del nuovo elemento strutturale procedeva per tratti lunghi fino a 20 metri, avendo l'accortezza di ripartirlo su due murature ortogonali. Alle estremità di un getto di conglomerato si lasciavano sporgere le armature da inglobare successivamente nel tratto adiacente. I martinetti potevano essere recuperati o inglobati nel getto di calcestruzzo. Completato il getto e la presa di tutta la trave, si eseguiva la borrhatura con cemento per riempire gli interstizi con le strutture storiche e mettere in carico la trave.

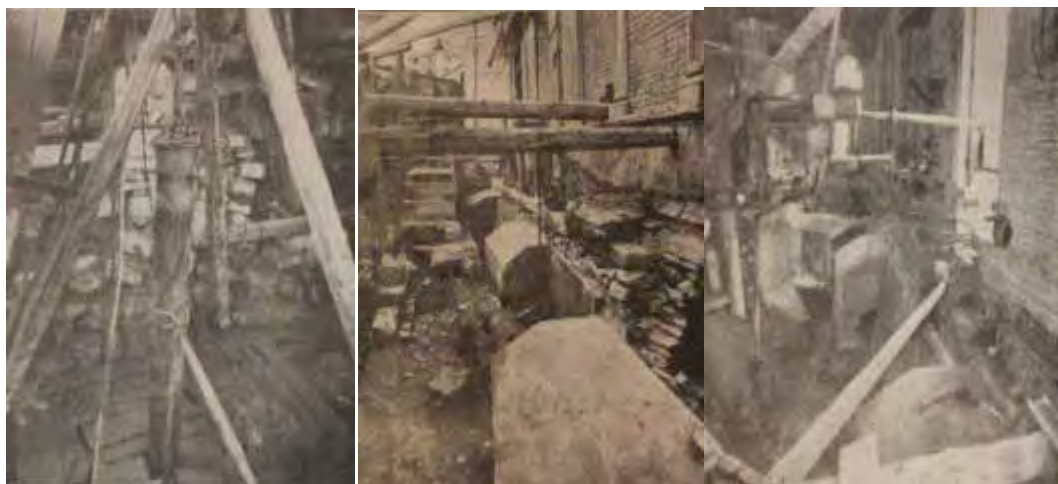
*A sinistra: “tubo di forma” per la realizzazione dei pali tipo C.C.C.. Al centro e a destra: dettaglio dei rinforzi in cemento armato. Si possono notare i blocchi di collegamento tra le teste dei pali e la fondazione sul lato esterno e interno del palazzo dei Camerlenghi.*

Il palo in cemento compresso e armato del tipo C.C.C. deriva il suo nome dalla ditta produttrice (Società Anonima Costruzioni Cemento Compresso); esso viene gettato in opera sotto pressione d'aria, previa perforazione del terreno con uno speciale “tubo di forma” del diametro da 300 a 600 millimetri, evitando battiture e vibrazioni durante l'esecuzione, caratteristica molto favorevole nel caso di edifici esistenti e dissestati. Il sistema consente di realizzare pali di portata molto superiore ad altri precedenti sistemi, anche in terreni di scarsa resistenza. Il tubo di forma affondato nel terreno consente l'immissione di aria compressa nella trivellazione tramite cui predisporre un allargamento utile alla formazione del piede del palo (bulbo) generalmente collocato su uno strato sufficientemente portante. Il mantenimento dell'aria in pressione all'interno del tubo e del bulbo evita il refluo del terreno e dell'acqua, anche in caso di forti sottopressioni. Con un altro passaggio, s'immetteva nel tubo l'impasto di malta o calcestruzzo di cemento, a una pressione maggiore di quella dell'aria, che riempiva il fondo della trivellazione e costipava il materiale immesso. La resistenza incontrata dall'aria compressa con l'inserimento della malta provocava lo sfilamento del tubo di forma che gradualmente si alzava mentre procedeva l'immissione del materiale cementizio. La pratica dimostrò che il costipamento della malta mediante aria compressa produceva conglomerati molto compatti perché l'aria provocava l'espulsione dell'acqua in esubero dagli impasti. L'azione costante dell'aria provocava deformazioni diversificate nei vari strati di terreno secondo la rispettiva resistenza e compattezza: per gli strati meno resistenti si formava un diametro del palo maggiore; ne risultava un tratto di palo con una superficie maggiore e un conseguente maggiore attrito. Tale caratteristica era molto utile in terreni con stratigrafie complesse o molto scadenti. L'introduzione del tubo di forma consentiva l'estrazione del materiale attraversato e un'accurata caratterizzazione di laboratorio, in modo da potere dimensionare il palo esattamente

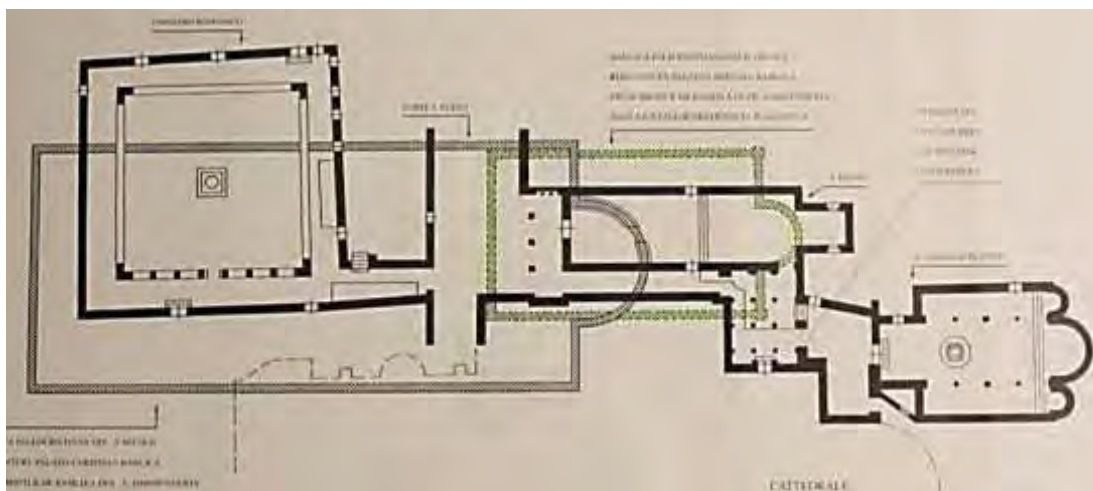
Verona, pianta del complesso della Capitolare. In nero: gli edifici attuali (a sinistra il chiostro). La linea tratteggiata in basso indica la pianta della cattedrale attuale. In verde: basilica paleocristiana del IV secolo. In grigio: basilica paleocristiana del V secolo. L'intervento sulle fondazioni riguarda un muro del vestibolo di accesso al chiostro (in basso a destra nella pianta del chiostro). Si vede un'area quadrangolare che corrisponde all'"asola" nel pavimento che si può vedere nelle foto seguenti).

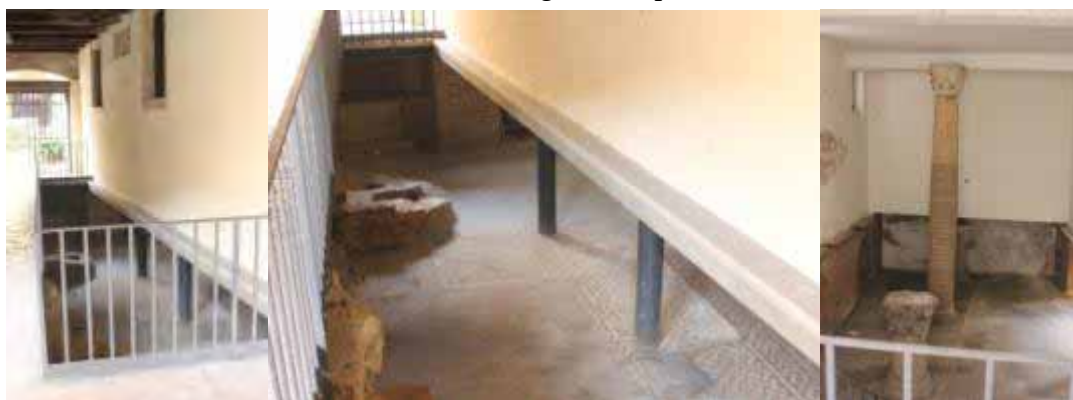
*Foto dell'asola nel pavimento del vestibolo che consente di vedere il pavimento a mosaico della basilica del VI secolo. Al centro: dettaglio della trave in cemento armato sostenuta da pilastri metallici che sostiene in muro del chiostro. A sinistra: ambiente laterale al vestibolo in cui sono stati ricollocati alcuni frammenti originali del colonnato che separava la navata centrale e destra. Il solaio soprastante è stato demolito e ricostruito in cemento armato a una quota superiore.*

La sequenza di operazioni prevede la puntellazione del muro da sospendere con strutture di legno a doppio filare (*"cavallotti"*) distanziati di circa 80 centimetri, appoggiati su robusti *"zatteroni"* lignei di ripartizione del carico sul piano del mosaico; la puntellazione e le sbadacchiature del muro da sospendere in corrispondenza della sua parte sopraelevata; l'accurato strappo di tratti di pavimento musivo per creare il posto ai sostegni metallici; lo scavo a sezione ristretta del terreno per le fondazioni dei sostegni metallici sino ad arrivare al livello della ghiaia, cioè a 4 metri sotto al mosaico (metri 7 circa sotto al piano stradale); la sbadacchiatura di sostegno delle pareti dello scavo, sollevando manualmente il terreno; la formazione di profondi plinti di base con gettate di calcestruzzo formato da ghiaia lavata, armato con apposite gabbie in ferro di contenimento e distribuzione dei carichi (dimensioni dei plinti di fondazione: 1,50x1,50x3,00); la formazione delle due spalle formate da un nucleo interno di calcestruzzo armato e da un rivestimento esterno in mattoni, su cui doveva appoggiare la trave in cemento armato costruita secondo il progetto e i calcoli disposti. Le armature erano di tipo TOR, ad aderenza migliorata. La trave aveva dimensioni pari a 8,00x0,70x0,80 metri, costituita da cemento di tipo 680 (dosaggio: *"ghiaia lavata 0,80; sabbia granita 0,40; cemento q.li 3,50"*). Al termine della costruzione si poté procedere al disarmo graduale della trave, alla chiusura dello spazio residuo tra la trave e il soprastante muro. L'intervento fu completato con la ricollocazione delle aree di mosaico strappato, la demolizione dei solai in legno dove fu eseguito lo scavo e l'opera di sostegno del muro, la ricomposizione di una colonna con i frammenti ritrovati, integrati da mattoni. Il solaio dell'ambiente laterale al vestibolo fu ricostruito a una quota più elevata, in cemento armato con travi tipo Varese, tavelloni e caldana. Nel passaggio di accesso al chiostro esso fu ricostruito in legno sul tipo demolito.

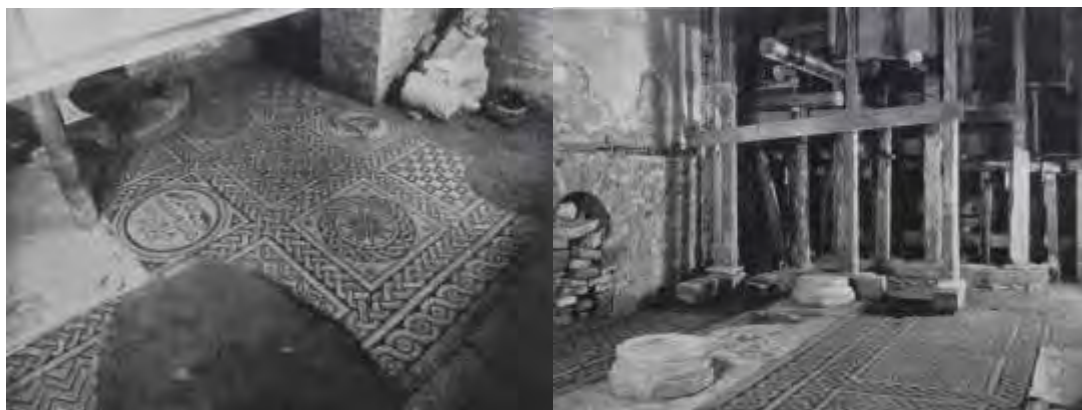
Verona, basilica paleocristiana sotto la Capitolare: mosaico della navata centrale: si può vedere un pilastro metallico di sostegno alla trave in cemento armato che sostiene il muro soprastante. A destra: Tratto delle navate destra e centrale separate dalle basi delle colonne. Sul fondo: opere provvisorie per il sostegno delle strutture durante le indagini (in B. TAMARO FORLATI, *L'opera della Soprintendenza alle Antichità delle Venezia 1952-57*).

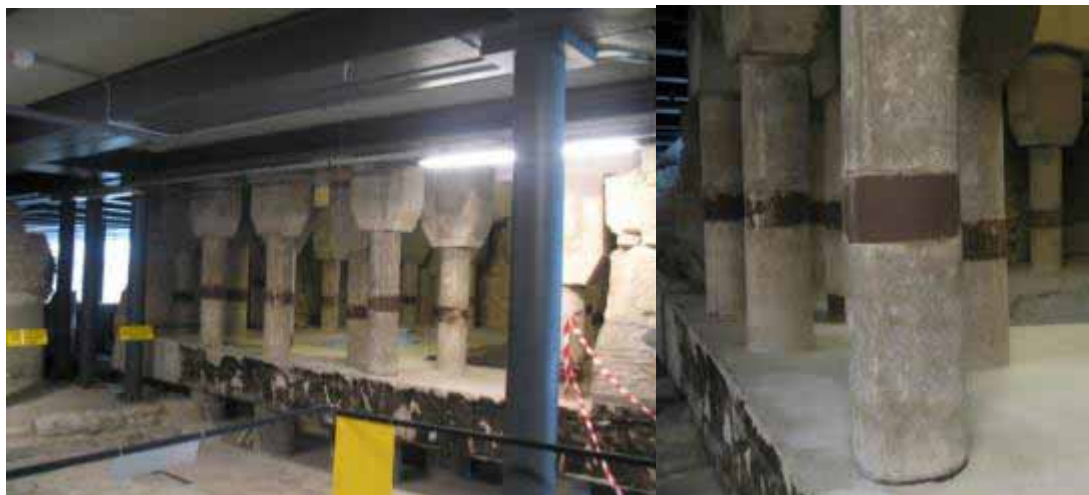
*Concordia Sagittaria, campanile. Veduta delle sottofondazioni. La parte emergente dei pali fu rivestita con rete e conglomerato per aumentarne il diametro pochi anni dopo la loro realizzazione, a seguito all'approfondimento dello scavo nelle aree limitrofe. Il cordolo inferiore di colore nero fu aggiunto per ridurne la snellezza. A destra: dettaglio della superficie di un palo in conglomerato cementizio: si può notare l'ossidazione dell'anello esterno nella giunzione tra gli elementi prefabbricati e l'alterazione della superficie del conglomerato.*

Le sottofondazioni profonde sono generalmente ritenute un rimedio efficace, soprattutto nel caso di pali portanti che trasferiscono i carichi a strati più stabili. I pali portanti per aderenza laterale o soggetti a trazione possono perdere di efficacia nel caso sopraggiungano modifiche a carico del terreno in cui sono infissi. Il cedimento di una palificata è dato dallo spostamento della punta e dall'accorciamento elastico del palo. Nei pali portanti di punta è più rilevante l'accorciamento; in quelli portanti per attrito è più rilevante la dislocazione della punta. Questa può essere dovuta al carico gravante sulla punta stessa e al cedimento degli strati sottostanti di terreno, a sua volta dovuto a sforzi generati dalla resistenza di attrito del fusto del palo, a nuovi sovraccarichi, a fenomeni di subsidenza del terreno. Le caratteristiche dei materiali costitutivi possono garantire una discreta durata, sebbene lo stato di conservazione non possa essere garantito nel lungo periodo. Non essendo direttamente ispezionabili, la loro perdita di efficacia può essere rilevata solo al verificarsi di nuovi dissesti. Già è stato citato il presunto buono stato di conservazione dei pali del palazzo dei Camerlenghi. Nel campanile di Concordia Sagittaria (VE), nella biblioteca Capitolare di Verona e nella Cappella dei Mascoli non sono evidenti fenomeni dissesto riconducibili agli interventi dell'epoca di Forlati. Nel campanile di Concordia Sagittaria, è possibile attendersi una differente alterazione del conglomerato tra la parte interrata dei pali e quella emergente dal terreno. A seguito dell'approfondimento dello scavo nell'area limitrofa, pochi anni dopo la realizzazione delle sottofondazioni, la parte emergente fu irrigidita da un ulteriore cordolo di collegamento; attualmente si può rilevare l'ossidazione delle giunzioni metalliche tra i componenti prefabbricati dei pali. Il campanile risulta una struttura composta da una parte storica (la torre in muratura), dalla trave di ripartizione in cemento armato e dai pali parzialmente emergenti. La differenza di materiali e di rigidità delle tre partisottende alcune criticità riguardanti il livello di connessione tra le strutture e il comportamento d'insieme del campanile. Considerata la bassa sismicità del

sito e l'affondamento dei pali fino a un terreno dalle buone caratteristiche meccaniche, è remota la possibilità di eventi sismici notevoli e di cedimenti del terreno non omogenei; tuttavia, si può osservare la vulnerabilità costituita dalle discontinuità costruttive per le quali il campanile presenta diversi piani preferenziali di rottura o scorrimento in corrispondenza delle zone di contatto tra le strutture sovrapposte. Nella chiesa invece si riscontra un recente intervento di rinforzo delle sottofondazioni del colonnato sinistro, segnale di possibili criticità anche per il campanile.

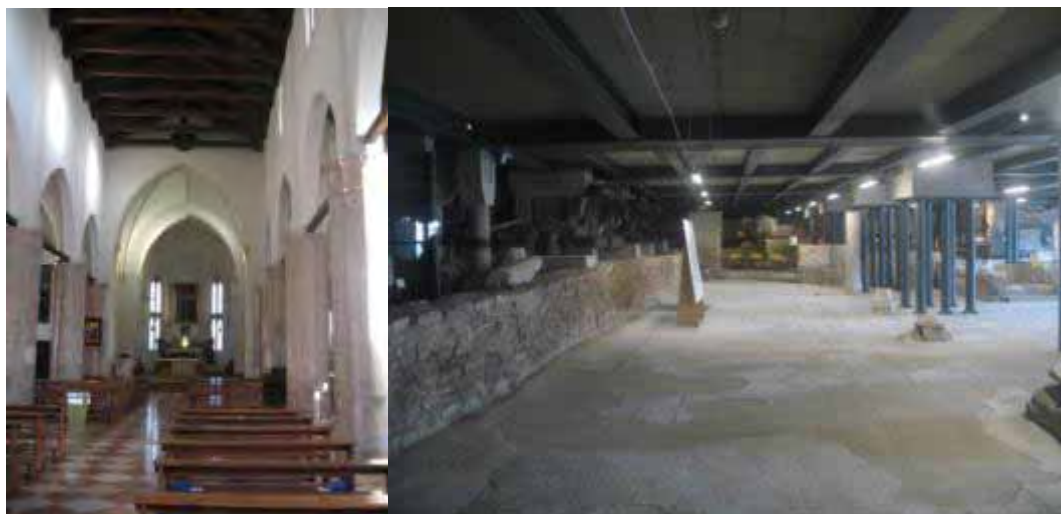
*Concordia Sagittaria, cattedrale di S. Stefano. A sinistra: veduta della navata centrale. A destra: corrispondente punto di ripresa nell'area archeologica sottostante: il gruppo di pilastri sulla destra della foto sostiene il colonnato destro superiore. Il colonnato sinistro superiore è sostenuto dai pali in cemento armato a sinistra della foto, oltre il muro antico, che sono stati oggetto di un recente consolidamento.*

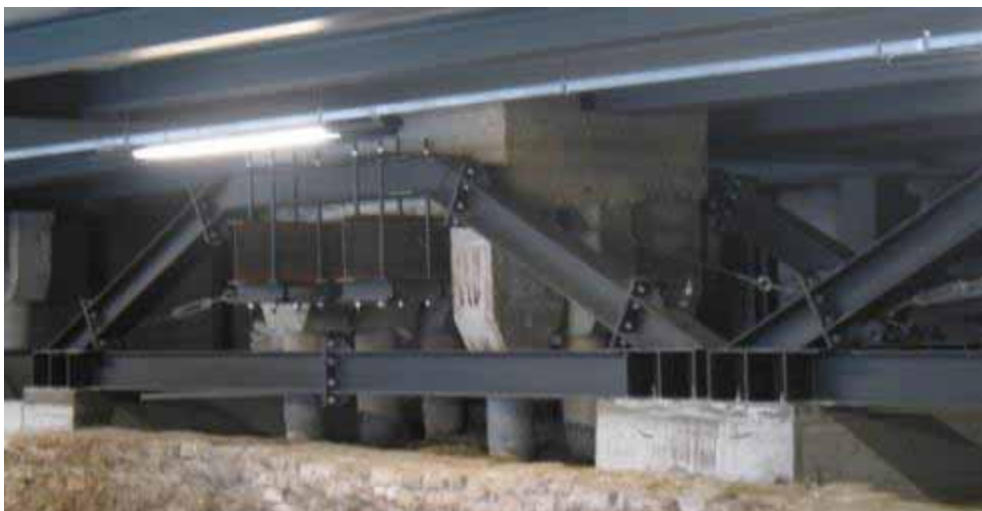
*Pali in cemento armato di sottofondazione del colonnato sinistro. I profilati metallici di colore grigio costituiscono la struttura di rinforzo (o sostitutiva) della precedente sottofondazione in c.a.: una coppia di incavallature metalliche sostiene due profilati orizzontali che sospendono la base di un pilastro della chiesa soprastante. Le incavallature metalliche sono vincolate su blocchi in cemento armato, dotati di fondazione autonoma, collocati nell'interasse tra i pilastri.*

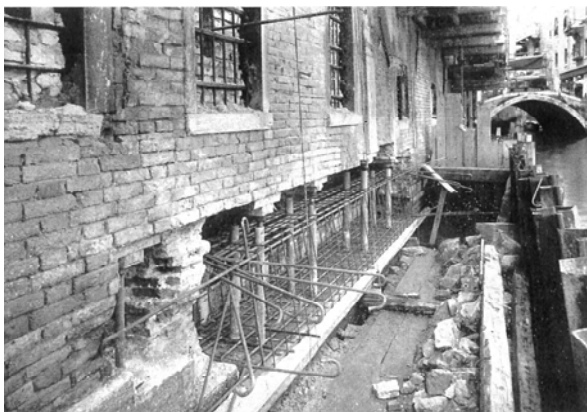
*Realizzazione di una nuova fondazione in cemento armato in un palazzo sul canal grande a Venezia: si può notare la paratia che prosciuga l'area di intervento, posta sotto la quota del canale. (pubblicate in R. RAVÀ, Nuovi sistemi per la conservazione degli antichi edifici veneziani, in “Rassegna dei lavori pubblici”, 1959, n.11 (novembre), Roma 1959).*

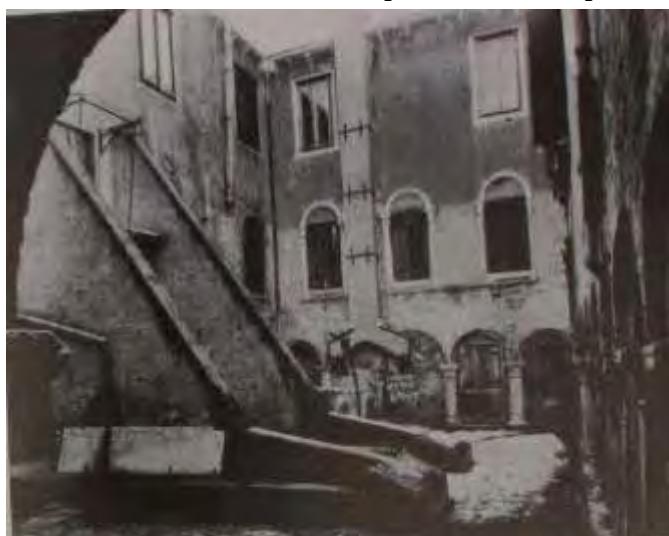
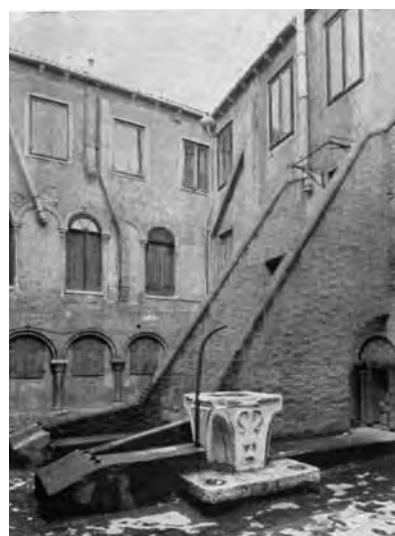
*Alcune vedute del cortile prima dei lavori di restauro del 1967-69. Si possono vedere i contrafforti di presidio che inglobano il pozzo, il pavimento del cortile alla quota della base delle colonne, il tamponamento delle arcate al piano terra e di diverse aperture ai piani superiori, le grandi finestre dell'ultima sopraelevazione, la presenza di un generale stato di degrado dei prospetti (in J. FRANCALANCIA, op. cit., fig. 1; e in F. FORLATI, Il restauro del chiostro di S. Apollonia. cit., fig. 5).*

Nel corso dei secoli il pavimento del cortile era stato rialzato tre volte arrivando all'altezza del muro che sostiene le colonne del portico. Il motivo delle sopraelevazioni fu dovuto al mantenimento in efficienza dei sistemi di depurazione dell'acqua piovana utilizzati per l'approvvigionamento di acqua dolce, nonché al progressivo sprofondamento degli edifici veneziani. La depurazione dell'acqua avveniva realizzando uno scavo nel cortile, con un impasto di argilla pura veniva realizzata una grande conca, poi riempita di sabbia dopo avere scavato un pozzo centrale con la canna forata. Sopra alla conca si posava una pavimentazione (a S. Apollonia doveva essere di laterizi posati a

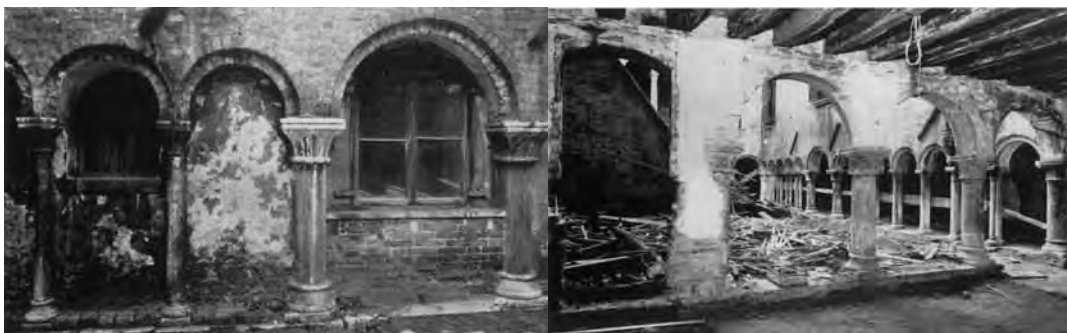
A sinistra: dettaglio delle arcate del chiostro tamponate. A destra: foto durante i lavori: si vedono le arcate liberate dai tamponamenti (in F. FORLATI, *Il restauro del chiostro di S. Apollonia*, cit., figg. 3-4).

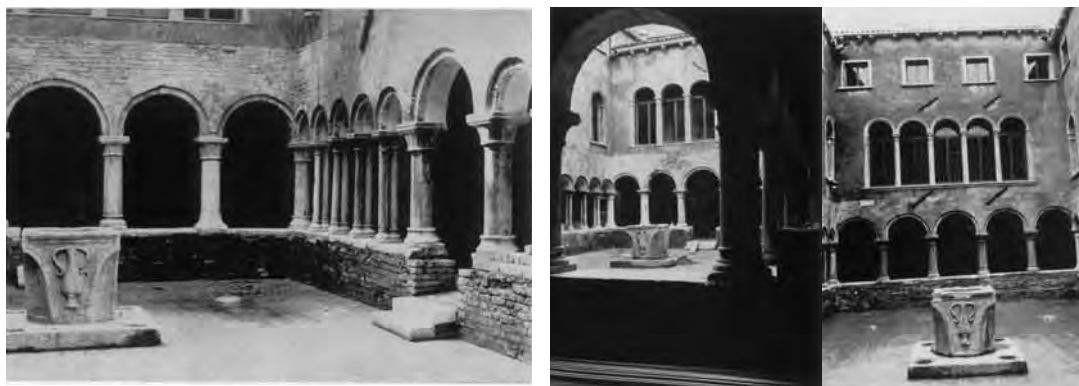
*Foto del chiostro al termine dei lavori: si può notare la sistemazione finale del complesso con l'abbassamento della quota del cortile, i gradini di raccordo, la liberazione delle aperture dai tamponamenti. Nella foto di sinistra si evidenzia il trattamento del prospetto al piano terra con paramento a vista, differenziato dalla parte superiore a intonaco: si presume che l'intervento volesse evidenziare le diverse fasi costruttive (in F. FORLATI, *Il restauro del chiostro di S. Apollonia*, cit., figg. 3, 4, 6, 7, 8).*

Le altre opere riguardarono la realizzazione della pavimentazione alla quota originaria con laterizi disposti a spina pesce, reimpiegando quelli ottenuti dalla demolizione dei vari strati. Le murature furono consolidate a "scuci e cuci", con iniezioni e cordoli di collegamento in cemento armato. I solai in legno decorati che si rinvennero furono conservati ma sostituiti nella loro funzione portante da nuovi solai in cemento armato. Nella riconfigurazione delle finestre quadrangolari dell'ultimo livello furono ricollocati gli elementi lapidei di contorno originali, recuperati dalla demolizione dell'ultimo piano. La scala ottocentesca fu consolidata sostituendo la struttura portante lignea con travi in cemento armato, mentre furono conservati i gradini e il parapetto. Una scala di servizio fu invece sostituita con una nuova struttura di gradini a sbalzo, su uno dei quali fu incisa la data di realizzazione. Mediante alcuni gradini, le soglie d'ingresso al complesso furono portate a una quota di +1,60 metri su medio mare per evitare l'ingresso di acqua con le alte maree. Anche l'impianto di riscaldamento fu ammodernato, realizzando un'ulteriore conca impermeabile al piano terra per le caldaie.

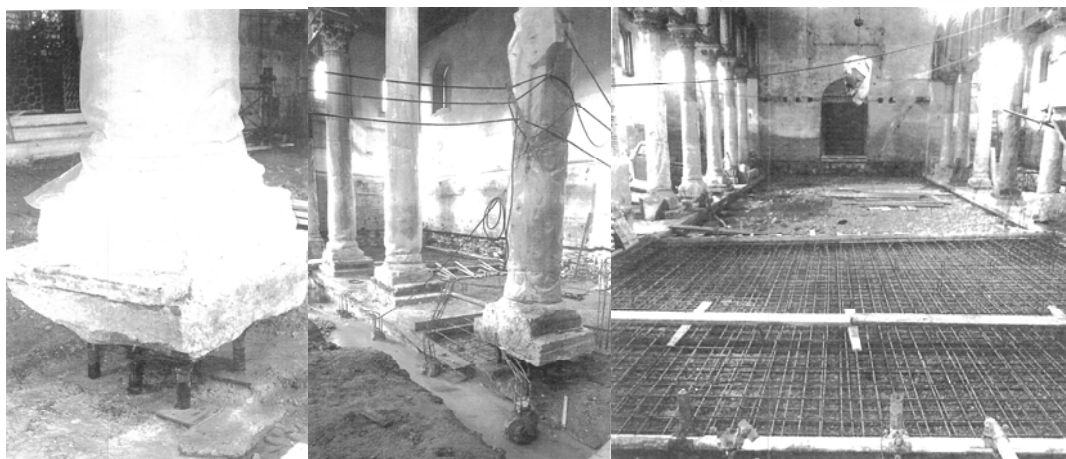
Foto dei lavori: A sinistra: colonna della navata sostenuta da 6 bulloni muniti di dado e piastre in acciaio superiore e inferiore a ogni bullone, mettendo a contrasto forzato il dado di ogni bullone contro la propria piastra superiore. In questo modo è stato possibile mantenere in sito le colonne, demolire una porzione della fondazione esistente, sufficiente al passaggio della soletta armata, ed evitare la puntellazione degli archi che avrebbe ostacolato la realizzazione della soletta continua. Al centro: realizzazione di soletta in cemento armato interposta tra basi e fondazioni delle colonne. A destra: armatura della soletta della vasca di tenuta.

Il progetto intendeva proteggere i mosaici realizzando una vasca impermeabile a tenuta in cemento armato che resistesse alla sottospinta delle alte maree. L'intervento prevede di staccare i circa 500 metri quadrati di mosaici pavimentali, in avanzato stato di degrado, nel loro restauro e ricollocazione *in situ*. Ciò comportò un accurato rilievo e la programmazione dello stacco, da effettuarsi sulla base di un reticolo di riferimento per la collocazione in deposito e il corretto ricollocamento al termine dei lavori.

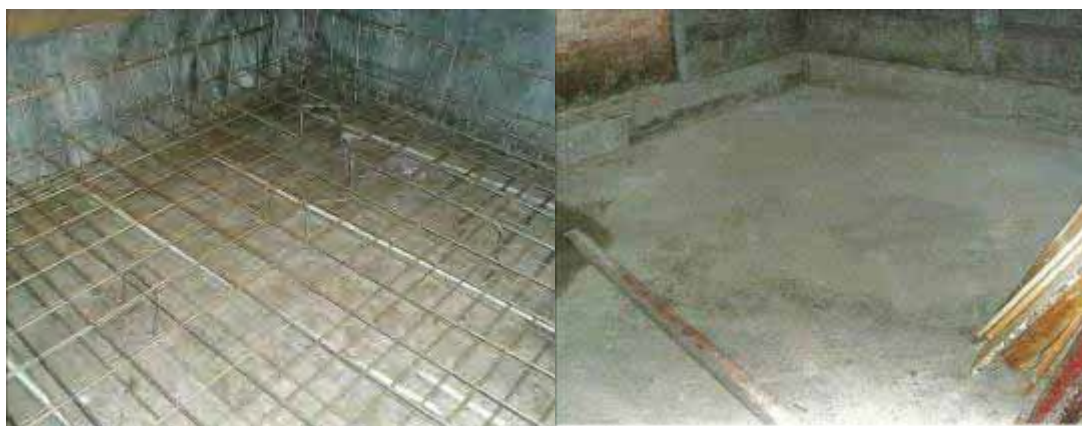
*A sinistra: posa in opera delle armature delle vasche in acciaio inossidabile. A destra: vasca ultimata di cui si può notare il risvolto verticale sulle pareti perimetrali dell'ambiente (in C. MENICHELLI, op. cit., figg. 3-4).*

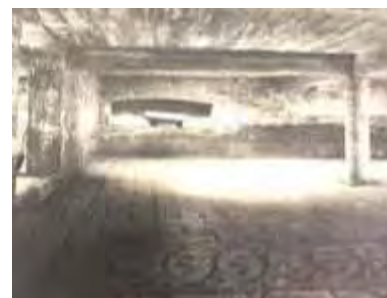
*Aquileia (UD), cripta degli scavi. Solaio in cemento armato realizzato nel 1919-21 per proteggere i mosaici tra il campanile e la basilica patriarcale, per ricostituire la quota di terreno precedente agli scavi e per realizzare un'area archeologica visitabile (in "Arte Cristiana", a. VI (1918), n. 5, p. 75 e AA.VV., *La basilica di aquileia*, Bologna 1933).*

Tra il 1919 e il 1921 fu invece realizzato il solaio in cemento armato per proteggere i mosaici scoperti nelle aree esterne alla basilica di Aquileia, sul lato verso il campanile. Il progetto di sistemazione dell'area fu intrapreso per iniziativa dell'arch. Guido Cirilli che costituì il primo Ufficio per le Belle Arti nella regione del Friuli e della Venezia Giulia. Ricostituendo la quota precedente allo scavo, il solaio fu ricoperto da terreno di riporto e da un manto erboso. La nuova area archeologica ipogea, denominata "Cripta degli scavi", fu illuminata e aerata da alcuni lucernai nel solaio<sup>11</sup>.

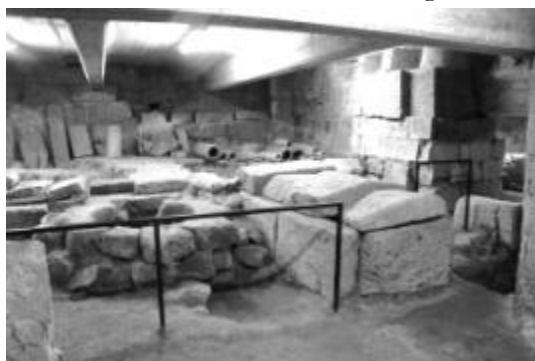
Orvieto, Chiesa di S. Andrea. Veduta recente del solaio in cemento armato del 1928 che ha consentito di lasciare visitabile l'area archeologica.

dell'edificio e che portarono alla luce cospicui resti delle precedenti fasi di occupazione del sito, tra cui una basilica del VI secolo. Per mantenere visitabile l'area e in accordo col Soprintendente, Giovannoni progettò un solaio in cemento armato, realizzato nel 1928<sup>13</sup>. Dal 1939 nella Pieve di Finalmarina, in provincia di Savona, fu eseguito uno scavo archeologico che portò alla luce i piani pavimentali e altre strutture delle precedenti fasi costruttive dell'edificio, risalenti fino al VI secolo e poste alla profondità di -2,80 metri. A metà degli anni quaranta, una soletta in cemento armato permise di rendere accessibile l'area archeologica<sup>14</sup>.

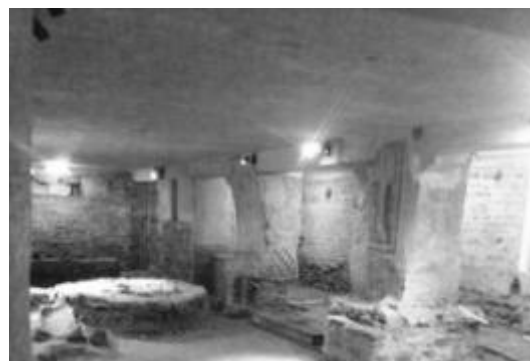
Finalmarina (SV), pieve. Solaio in cemento armato realizzato negli anni quaranta nell'area archeologica sottostante l'edificio.

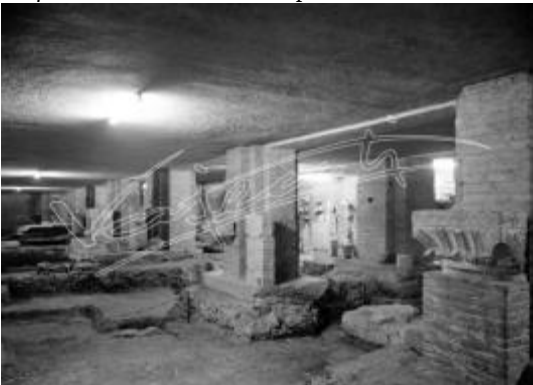
1946-50: Vicenza, Duomo. Solaio in cemento armato nell'area archeologica sottostante le navate.

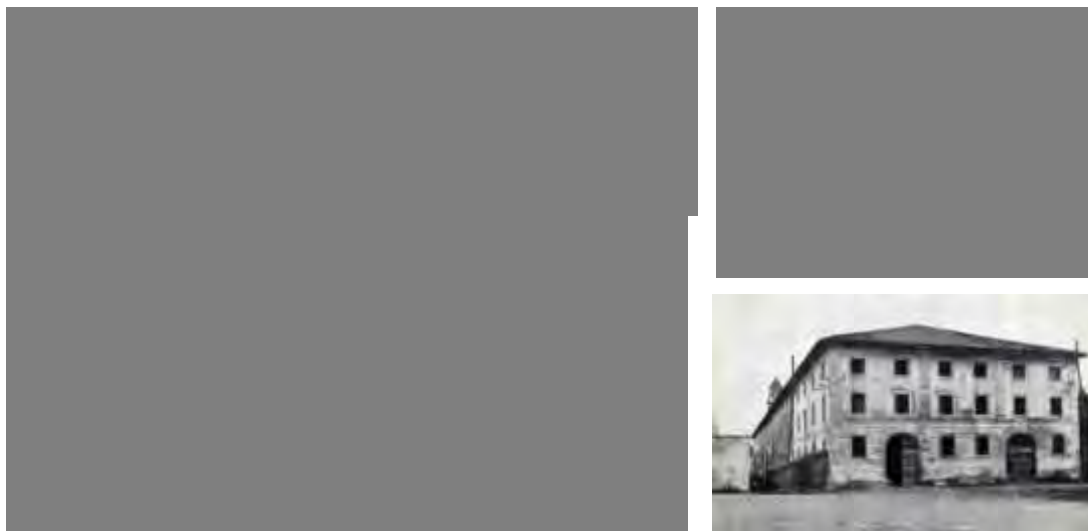
*Disegni di rilievo dell'edificio rustico: pianta dei piani terra, primo e secondo, sezione trasversale e foto del prospetto principale realizzato nel XVIII secolo. Matita su carta, scala originale 1:200 (in Museo archeologico Nazionale di Aquileia, Archivio Disegni, Museo paleocristiano).*

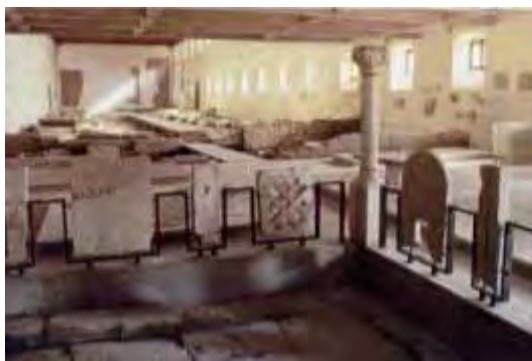
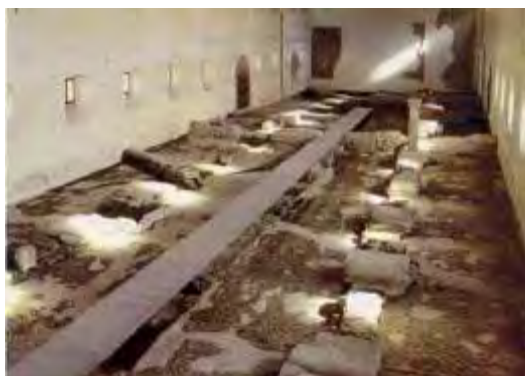
*In alto: veduta dell'area del museo dal fondo della basilica. Si notano i solai in cemento armato (foto M. Vidulli, Trieste). A destra: piano terra del museo: in primo piano un lastricato appartenente al portico della basilica, più largo del corpo della chiesa. In basso: mosaico pavimentale della basilica visto dalla nuova area museale. La passerella sopraelevata lungo la corsia centrale si appoggia sulle strutture del demolito muro di spina e consente l'osservazione ravvicinata dei resti archeologici.*
