**DOTTORATO DI RICERCA IN STORIA E RESTAURO DELL'ARCHITETTURA**

**IL RESTAURO COME INTERVENTO STRUTTURALE:  
UN APPROCCIO CRITICO ALLE TECNICHE ATTRAVERSO  
L'ATTIVITÀ DI FERDINANDO FORLATI (1882-1975)**

Dottorando  
Gabriele BOTTI

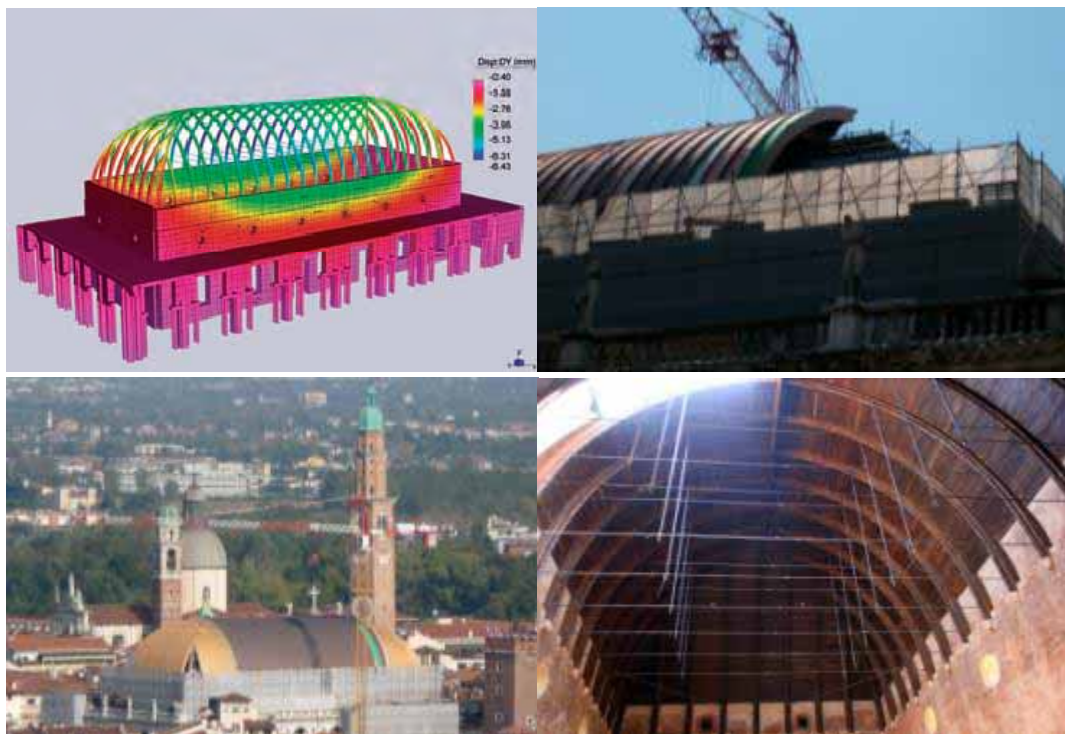
*Vicenza, basilica Palladiana. In alto: modello ad elementi finiti per la simulazione e determinazione degli spostamenti per effetto delle azioni sismiche. A destra: Fasi di posa in opera dei nuovi archi in legno lamellare. In basso a sinistra: veduta dell'esterno della basilica durante i lavori che modificarono il pacchetto di copertura per l'inserimento dell'isolante e degli impianti. A destra: veduta dell'intradosso della carena dopo i lavori: si può notare come l'aspetto dell'intradosso sia stato preservato.*

L'intervento si pose l'obiettivo di adeguare l'edificio ai nuovi standard di sicurezza, senza alterarne le qualità spaziali e figurative, tanto all'interno quanto all'esterno del salone e dell'intera Basilica. I progettisti valutarono la possibilità di conservare la struttura degli archi in calcestruzzo con interventi di rinforzo diffusi, riscontrando diverse criticità prevedibili durante la realizzazione, oltre a problematiche di affidabilità e durabilità dell'intervento in relazione alle successive necessarie manutenzioni. Fu deciso pertanto di rimuovere gli archi in cemento armato, sostituendoli con archi più leggeri in legno lamellare per i diversi vantaggi derivanti dalla diminuzione di peso della struttura, con conseguenze benefiche anche per i muri di supporto e in termini di risposta sismica. La sostituzione riguardò solo l'anima portante in calcestruzzo armato; la sezione dei nuovi archi in legno fu conformata per inserirsi nelle sedi di quelli rimossi, consentendo il reimpiego degli altri materiali in opera e la conservazione dell'immagine consolidata dell'edificio. I costoloni furono rivestiti con le tavole in legno originarie, che furono i

casseri a perdere nell'intervento precedente, preservando l'aspetto dell'intradosso della carena. All'estradosso furono ricollocate le lastre di rivestimento in rame precedentemente rimosse. I nuovi archi sono costituiti da travi lamellari a "T" con sovrastante impalcato formato da più strati per complessivi 18 cm. La struttura tra gli arconi contiene i condotti impiantistici e l'isolamento termico.

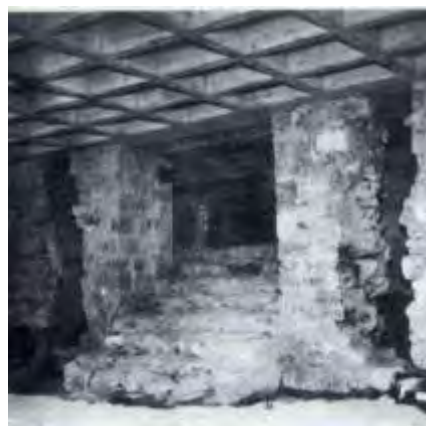
Solaio in cemento armato a nervature incrociate che caratterizzano figurativamente il soffitto dell'area archeologica.

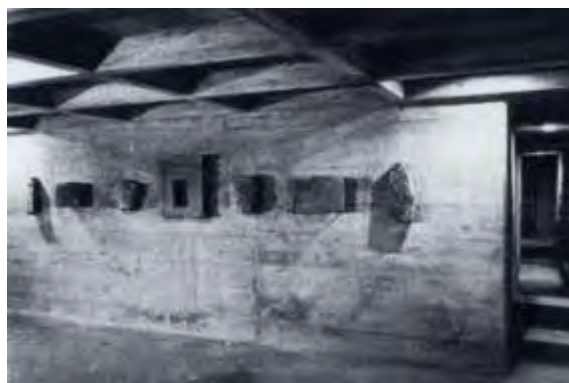
Veduta dell'ambiente ipogeo sotto al presbiterio destinato a museo, caratterizzato dal solaio in cemento armato con nervature incrociate.

Un analogo solaio a nervature incrociate fu realizzato tra il 1968 e il '74 nella chiesa di S. Michele Arcangelo a Badia Tedalda, in provincia di Arezzo. Il solaio consentì di realizzare un solaio di grande luce e ridotto spessore, in modo agevole ed economico, per allestire una piccola area museale ed esporre i reperti rinvenuti durante lo scavo accanto alle antiche strutture ritrovate nell'area sottostante<sup>46</sup>.

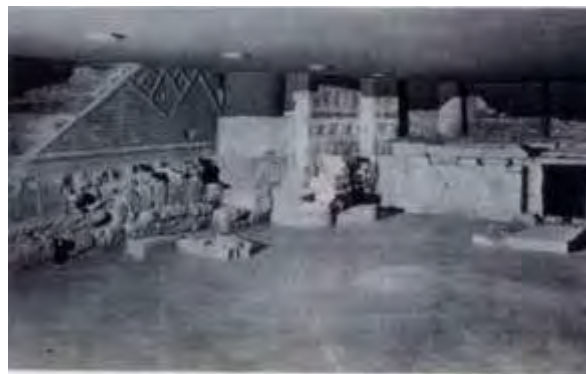
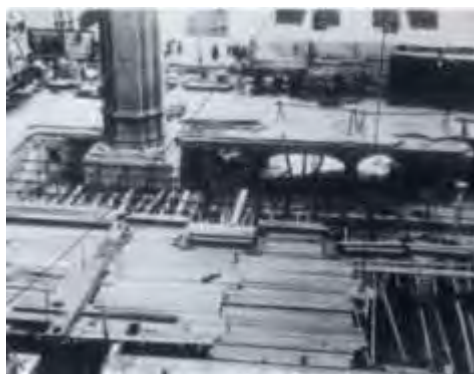
1965-74: Firenze, cattedrale di S. Reparata. In alto: individuazione della chiesa rispetto al Duomo di

*S. Maria del Fiore e al battistero; pianta dell'area archeologica con reperti databili tra I sec. a.C. e il XIV sec. A destra: cappella del lato meridionale del transetto. In basso: Foto dei lavori di realizzazione del solaio in cemento armato.*

Il dislivello di 2,70 metri tra il pavimento della cattedrale di S. Maria del Fiore e il piano archeologico consentì di creare un ambiente ipogeo accessibile per la conservazione in sito dei resti più antichi, realizzando un nuovo solaio di copertura sostenuto dalle strutture superstiti integrate da nuovi sostegni in cemento armato o in acciaio, distinguendo nettamente i nuovi elementi da quelli antichi. Il solaio fu costituito in due distinti settori, realizzati in momenti diversi secondo l'avanzamento dello scavo. La zona della cripta fu coperta con un solaio in travi d'acciaio formanti un reticolo regolare. Il solaio contiguo che si estende fino alla facciata e costituito da una piastra continua di ridotto spessore, dimensionata per sorreggere il peso proprio e i carichi dinamici indotti dalla folla compatta in movimento sul piano superiore della cattedrale. La soletta piena fu realizzata in calcestruzzo di cemento ad alta resistenza, con una doppia armatura incrociata in tondini ad aderenza migliorata. Il nuovo solaio fu sorretto dai muri in pietrame della vecchia chiesa, dalle fondazioni antiche consolidate per renderle idonee alla funzione portante, integrate da nuovi pilastri in cemento armato con armatura elicoidale contenuti in tubi di acciaio<sup>47</sup>.

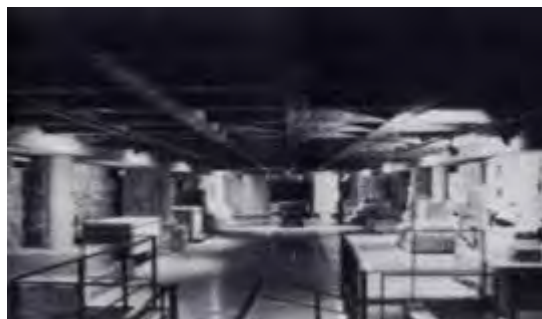
*Navata centrale della basilica sotterranea, delimitata superiormente dalla soletta nervata in cemento armato.*

Nel triennio 1974-77, nel duomo di Trento, furono condotti diversi lavori di restauro e consolidamento. In particolare fu sistemata l'area archeologica sottostante la chiesa in cui si erano ritrovate tracce del più antico edificio del VI secolo e della cripta demolita nel XVIII secolo, poste a una profondità di circa 2,50 metri. L'area archeologica fu resa accessibile e visitabile secondo un predisposto percorso museale che presentò contemporaneamente i resti degli edifici precedenti e i reperti mobili rinvenuti durante lo scavo. La realizzazione dell'area sotterranea e la sistemazione della chiesa riaperta al culto avvenne con la realizzazione di una soletta nervata dello spessore di 26 centimetri, appoggiata sugli antichi pilastri scoperti con gli scavi e in parte su colonne e lesene appositamente realizzati in cemento armato<sup>48</sup>.
